Conoscenza, valutazione sismica e interventi locali per strutture di interesse storico e archeologico

Prof. Ing. Andrea Prota
aprota@unina.it

Auditorium - via Villa dei Misteri, 2 Pompei (NA)
11 Luglio 2016

**“Verifica della sicurezza sismica dei Musei Statali. Applicazione
O.P.C.M. 3274/2003 s.m.i. e della Direttiva P.C.M. 12.10.2007”**

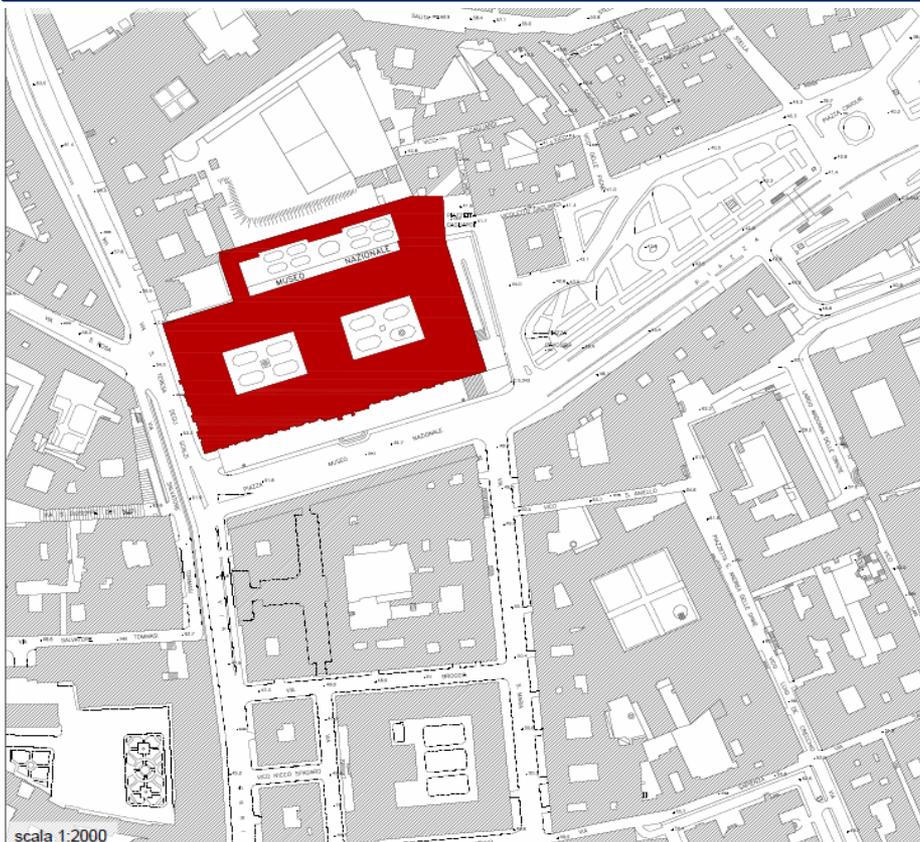
Il Museo Archeologico Nazionale di Napoli (MANN) è ubicato nell'isolato definito dall'intersezione tra Via Pessina/Santa Teresa degli Scalzi ed il prolungamento di Via Foria. Nella sua configurazione attuale il palazzo del Museo si presenta come un **corpo compatto di forma rettangolare a due piani principali**, con la facciata prospiciente l'omonima Piazza corrispondente al lato di maggiori dimensioni, e disposta a sud-ovest, mentre il lato minore occidentale si sviluppa lungo Via Santa Teresa degli Scalzi

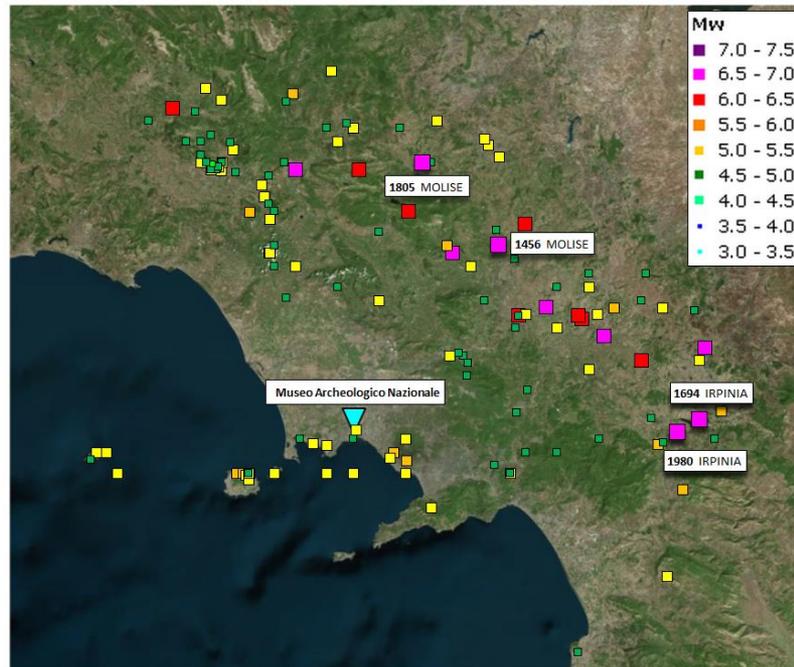
Analisi Storica degli eventi

A partire dal **1400**, il territorio del comune di Napoli ha subito numerosi scuotimenti tellurici anche di elevata intensità.

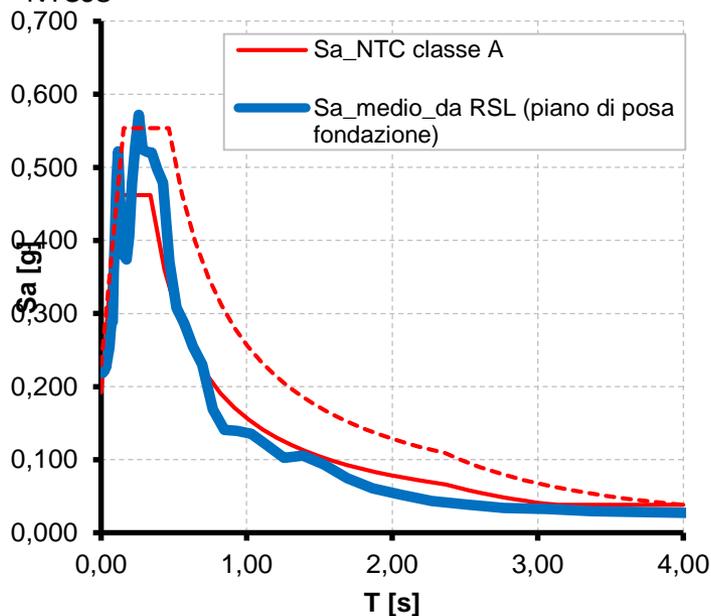
Azione Sismica

Le indagini sui terreni per la caratterizzazione dei suoli dal punto di vista dell'amplificazione stratigrafica dell'accelerazione sismica, è stata eseguita dal **CNR-IGAG**, il quale ha effettuato una analisi della risposta sismica locale (RSL).

TR [anni]	a_g [g]	F° [-]	T^*C [s]
SLO	45	0,056	2,338	0,306
SLD	75	0,075	2,326	0,323
SLV	712	0,192	2,416	0,341
SLC	1462	0,240	2,501	0,343

AZIONE SISMICA	
Vita nominale	$V_N = 50$
Classe d'uso	$C_U = 1,5$
Periodo di riferimento dell'azione sismica	$V_R = 75$
Probabilità di superamento	$P_{VR} = 0,1$
Periodo di ritorno dell'azione sismica	$T_R = 712$

Categoria di sottosuolo	B	
Coefficienti di amplificazione stratigrafica	$S_S =$	1,2
	$C_C =$	1,36
Categoria topografica	T1	
	$S_T =$	1

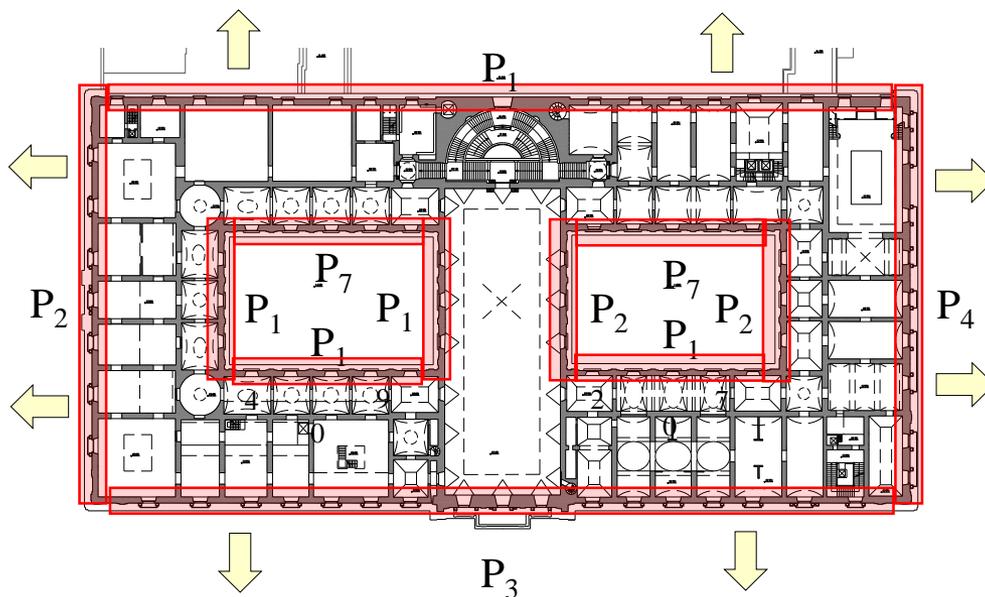
Livello LV2: Valutazione sicurezza meccanismi locali

Ribaltamento semplice

Per tenere conto dei diversi scarichi dei solai e dell'irregolarità in altezza dell'edificio, l'analisi delle pareti viene effettuata su diverse sue porzioni

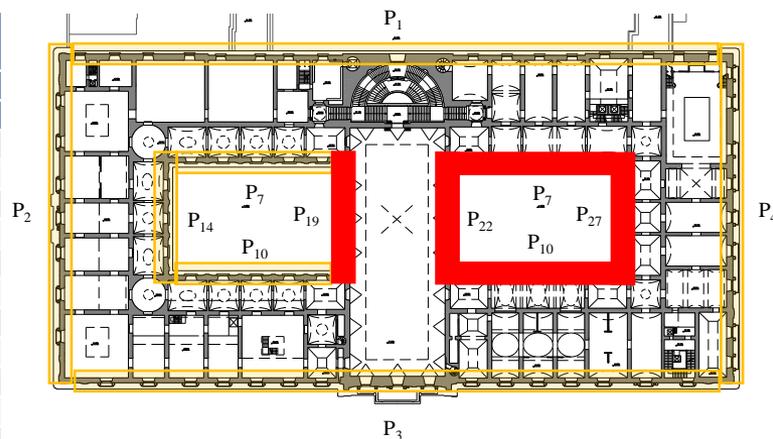
PARETE	ANALISI CINEMATICA LINEARE		ANALISI CINEMATICA NON LINEARE				
	PORZIONE	α	a_0^*	$a_g S/q$	ESITO VERIFICA	%	I_s
			[m/s ² /g]	[m/s ² /g]			$a_0^*/(a_g S/q)$
P ₁	P _{1.1}	0,048	0,49	1,13	NON VERIF. DEL	57%	0,43
	P _{1.2}	0,095	0,95	1,13	NON VERIF. DEL	16%	0,84
	P _{1.3}	0,048	0,49	1,13	NON VERIF. DEL	57%	0,43
	P _{1.4}	0,057	0,58	1,13	NON VERIF. DEL	49%	0,51
	P _{1.5}	0,05	0,47	1,13	NON VERIF. DEL	58%	0,42
	P _{1.6}	0,062	0,59	1,13	NON VERIF. DEL	48%	0,52
P ₂	P _{2.1}	0,035	0,33	1,13	NON VERIF. DEL	71%	0,29
	P _{2.2}	0,056	0,53	1,13	NON VERIF. DEL	53%	0,47
P ₃	P _{3.1}	0,056	0,54	1,13	NON VERIF. DEL	52%	0,48
	P _{3.2}	0,042	0,4	1,13	NON VERIF. DEL	65%	0,35
	P _{3.3}	0,064	0,59	1,13	NON VERIF. DEL	48%	0,52
	P _{3.4}	0,042	0,39	1,13	NON VERIF. DEL	65%	0,35
	P _{3.5}	0,065	0,77	1,13	NON VERIF. DEL	32%	0,68
	P _{3.6}	0,043	0,41	1,13	NON VERIF. DEL	64%	0,36
	P _{3.7}	0,083	0,86	1,13	NON VERIF. DEL	24%	0,76

P ₄	Unica	0,076	0,8	1,13	NON VERIF. DEL	29%	0,71
P ₇	P _{7.1}	0,053	0,42	1,13	NON VERIF. DEL	63%	0,37
	P _{7.2}	0,037	0,33	1,13	NON VERIF. DEL	71%	0,29
P ₁₀	P _{10.1}	0,062	0,55	1,13	NON VERIF. DEL	51%	0,49
	P _{10.2}	0,035	0,31	1,13	NON VERIF. DEL	73%	0,27
P ₁₄	Unica	0,066	0,6	1,13	NON VERIF. DEL	47%	0,53
P ₁₉	Unica	0,025	0,23	1,13	NON VERIF. DEL	80%	0,20
P ₂₂	Unica	0,029	0,27	1,13	NON VERIF. DEL	76%	0,24
P ₂₇	Unica	0,035	0,26	1,13	NON VERIF. DEL	77%	0,23

$$a_0^* \geq \frac{a_g(P_{VR})S}{q}$$

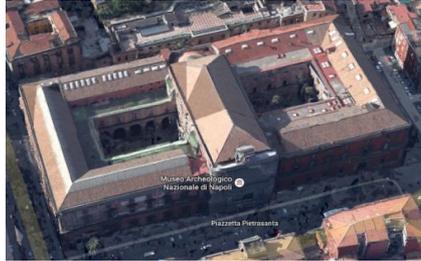
Museo Archeologico Nazionale

Livello LV3: Valutazione sicurezza analisi globale

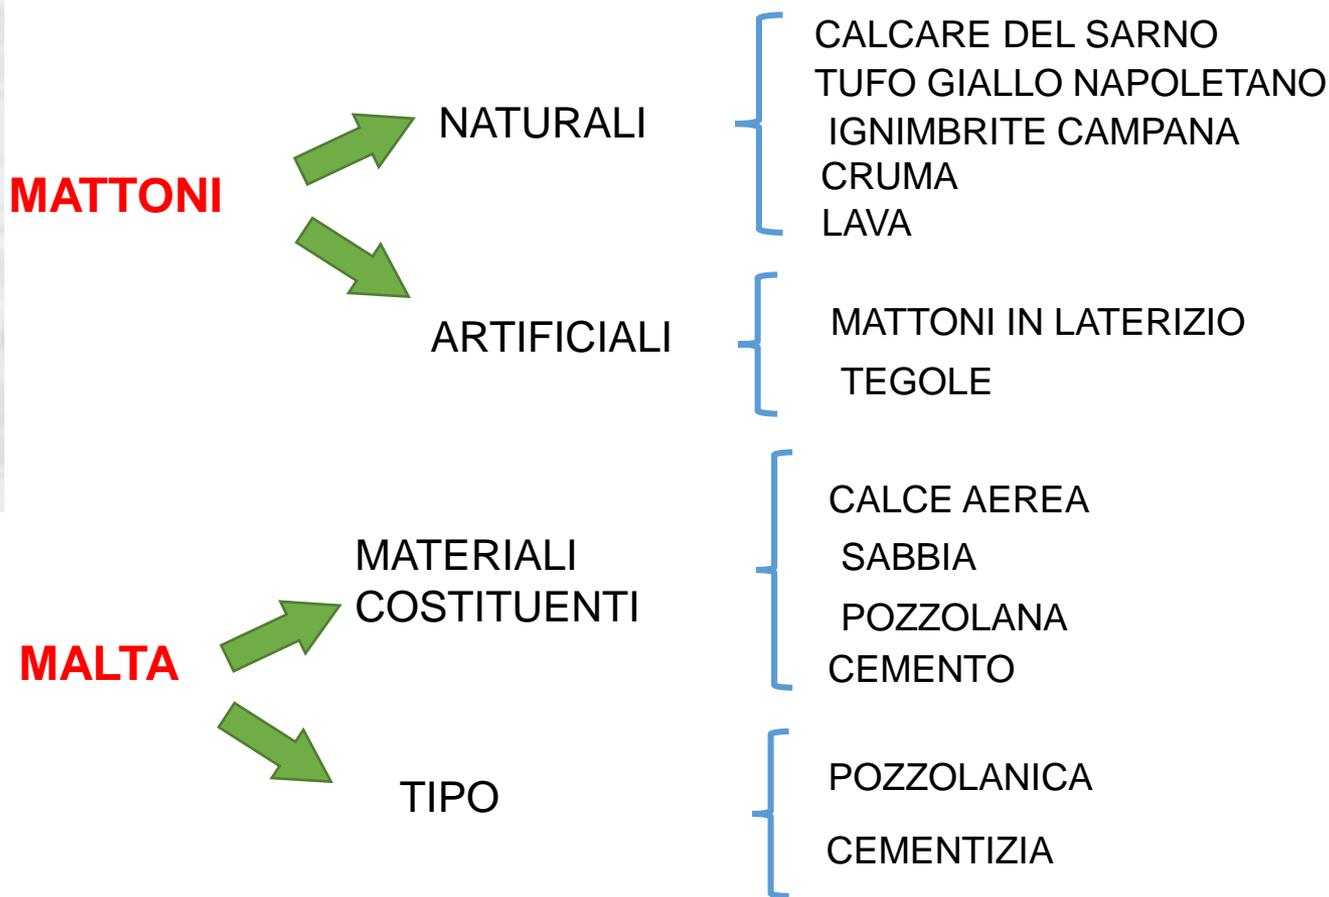
Materiali

In villa di Diomede l'analisi dei materiali costruttivi ha evidenziato la presenza di:

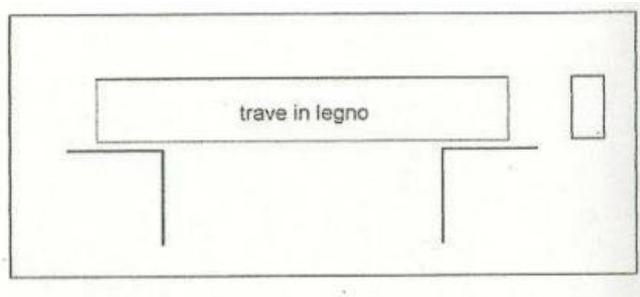
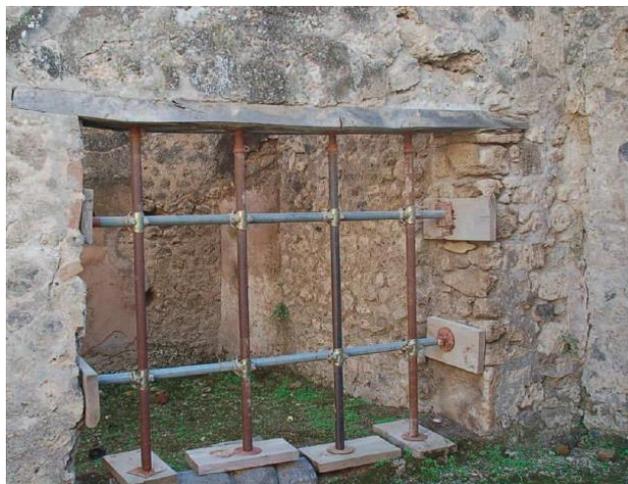
Concetto di cedimento

La freccia che compare immediatamente dopo l'applicazione del carico é funzione esclusivamente dell'elasticità del legno \Rightarrow nello scarico viene completamente recuperata

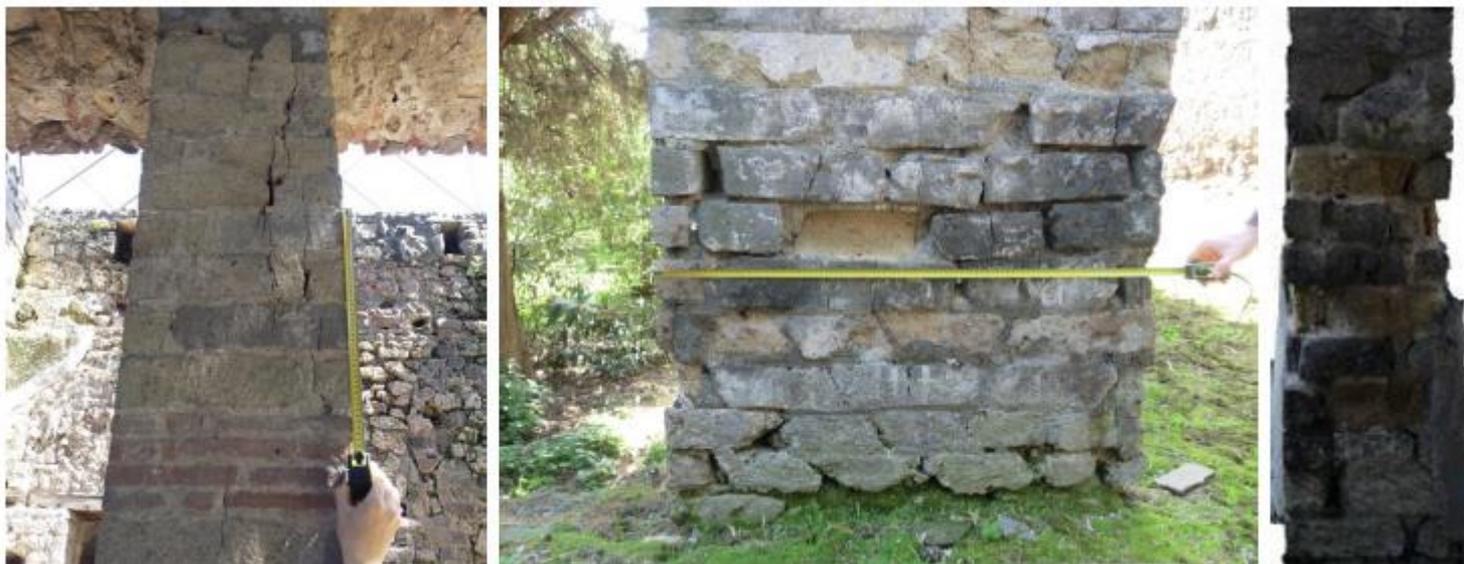
Lesioni verticali da schiacciamento concentrate soprattutto nella parte di pietra di tufo che risulta essere più degradata e in pessimo stato di conservazione. Lo schiacciamento dei pilastri comporta spesso l'espulsione di materiale nella base del pilastro, con conseguente riduzione della sezione, soprattutto in corrispondenza degli spigoli, luogo in cui si concentrano le tensioni

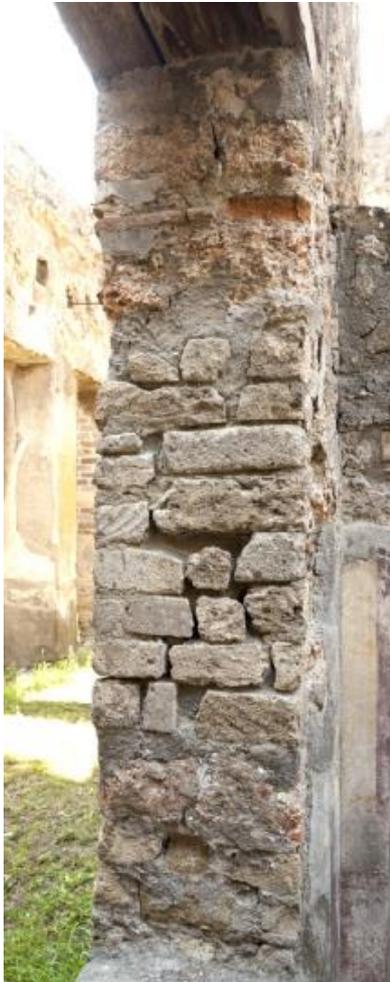
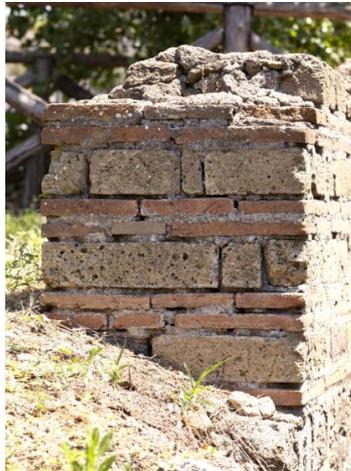
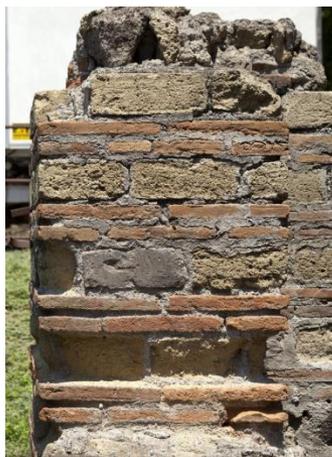
Il **degrado per erosione** dei giunti e alveolizzazione, scagliatura e polverizzazione del blocco inducono **riduzione della superficie resistente** e un **peggioramento della diffusione dei carichi**, con possibile innesco di **eccentricità dei carichi**. L'assenza, o carenza, di manutenzione accelera i fenomeni.

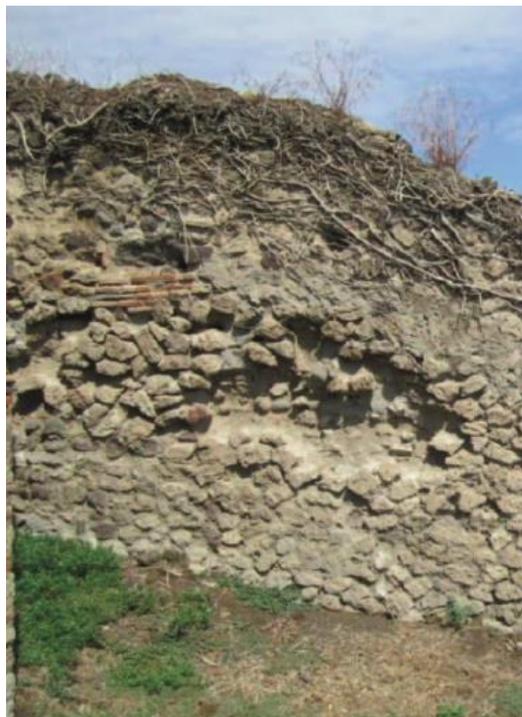
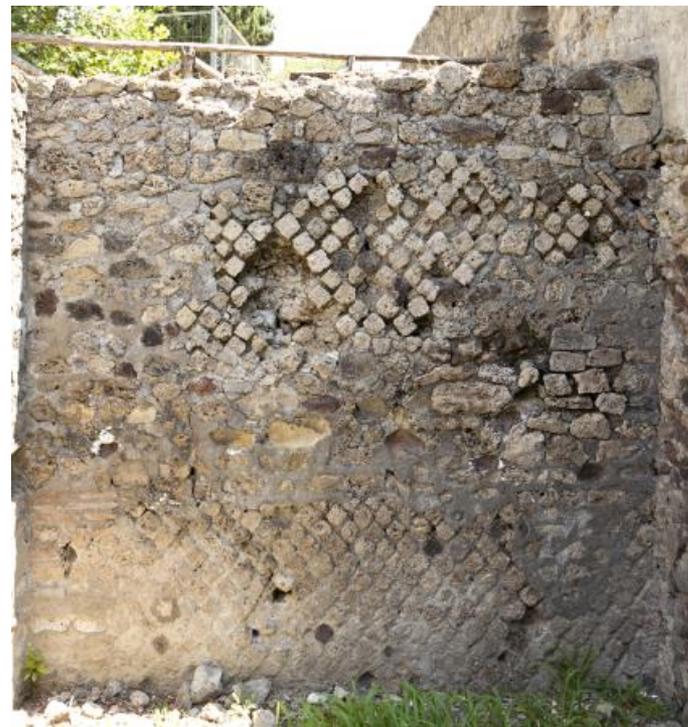
Il **degrado** che colpisce parti di muratura esposte agli **agenti atmosferici**, consiste prevalentemente nella **soluzione della matrice del legante**, disgregando il masso murario

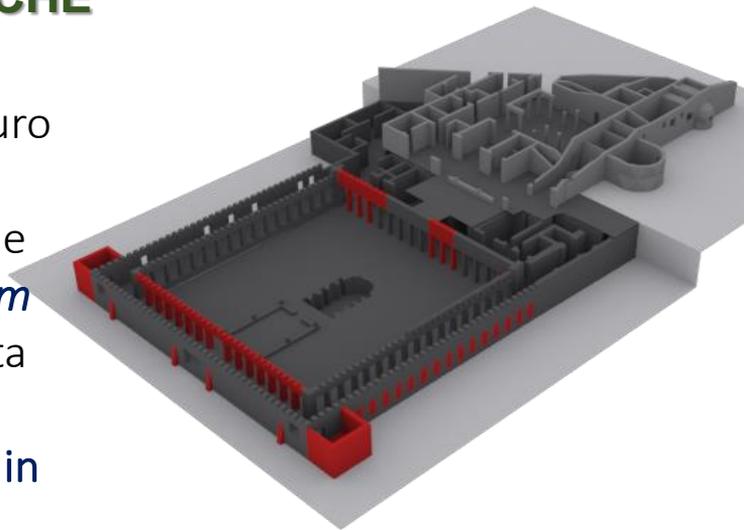
Interventi post sisma 62-63 d.C.:

- Tamponamento delle aperture del muro meridionale del portico
- Ricostruzione del portico occidentale e parte di quello orientale in *opus mixtum*
- **Contrafforti** che sostengono la facciata occidentale
- **Sarciture** e ricuciture locali di lesioni, in laterizio

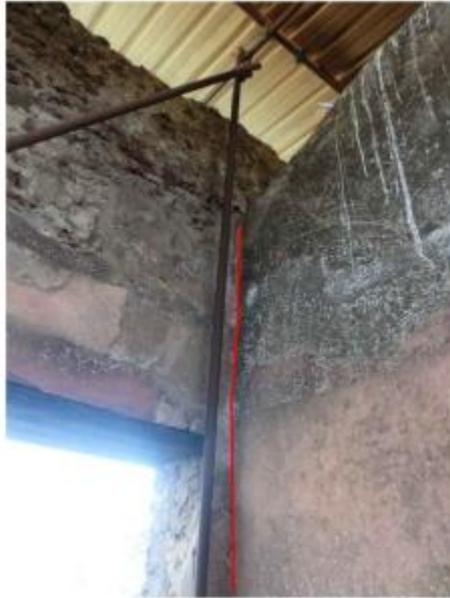
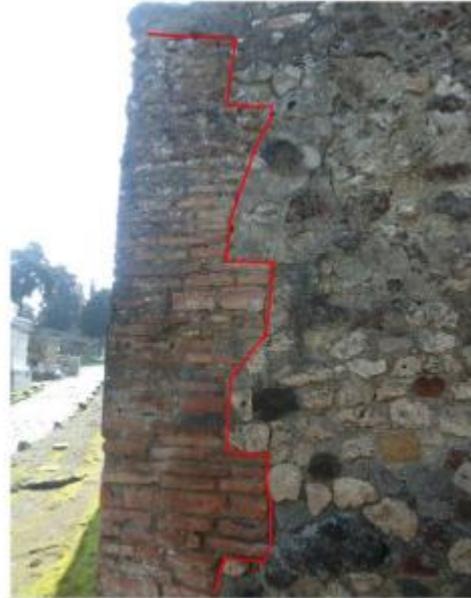
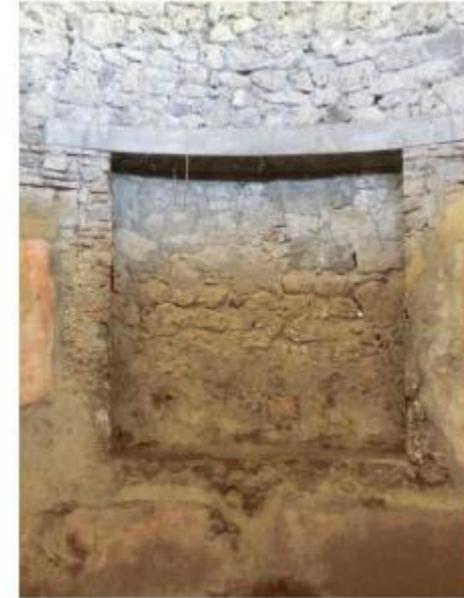
Trasformazioni del sistema costruttivo nel tempo hanno comportato:

- Assenza di ammassamento nelle intersezioni murarie
- Discontinuità del materiale
- Variazione della sezione resistente della muratura

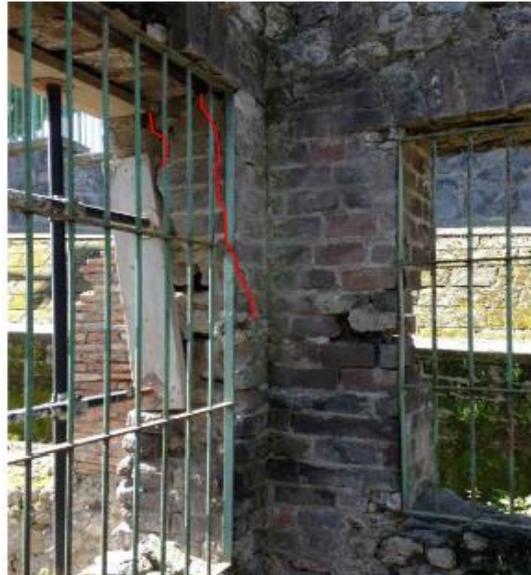
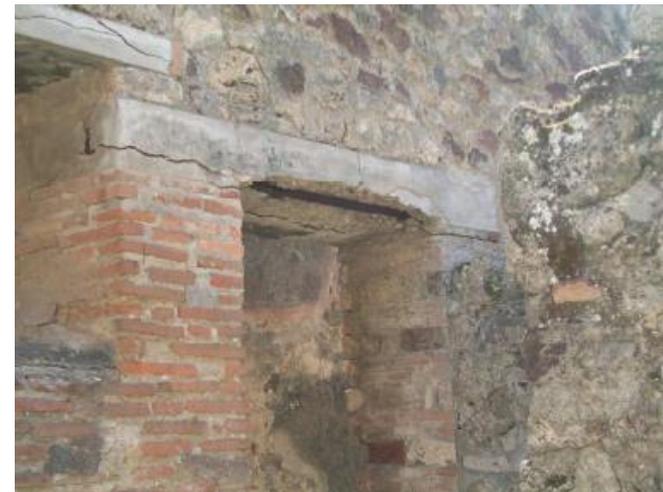
L'utilizzo della **piattabanda metallica**, unito al fenomeno di **polverizzazione della malta**, ha favorito la formazione di profonde **lesioni nei piedritti** che hanno portato al **distacco di alcuni elementi resistenti della muratura**.

La mancanza di manutenzione, unita alle infiltrazioni di acque meteoriche ha favorito l'ossidazione dei ferri d'armatura con conseguente espulsione del copriferro compromettendo la funzione strutturale portante della piattabanda

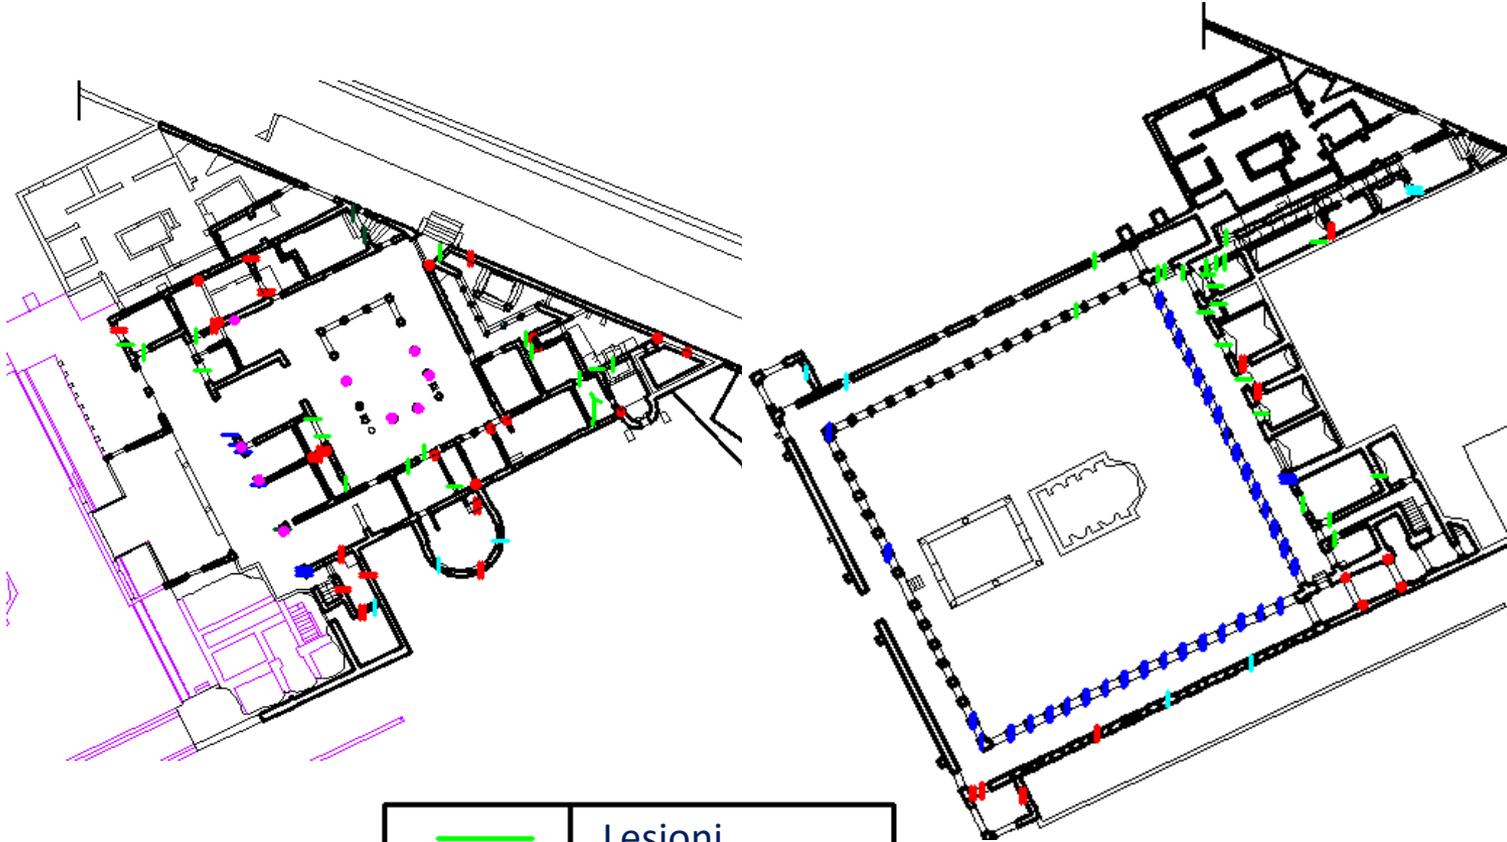
Verifiche visive in situ: rilievo del danno

Lesioni

Lesioni diffuse

Lesioni passanti

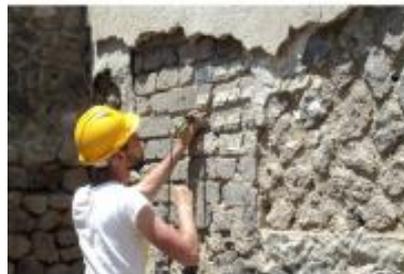
Prove soniche e tomografiche

➤ Prove non distruttive condotte dal 1 al 6 Giugno 2015

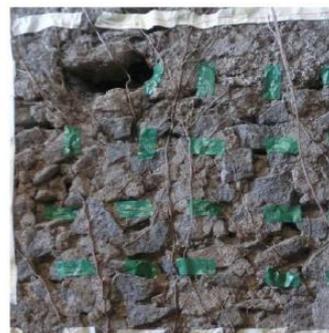
Griglia 1x1m con step 0.1m

LEGENDA
□ Porzione coperta
□ Cavità
● Accelerometro

I valori medi registrati denotano una muratura scarsamente coesa con numerose cavità e molto degradata. I risultati possono essere stati influenzati negativamente dalla posizione della maglia vicino alla sommità superiore del paramento, solitamente meno coesa a causa di valori di compressione minori.

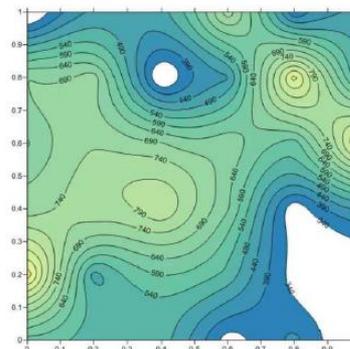
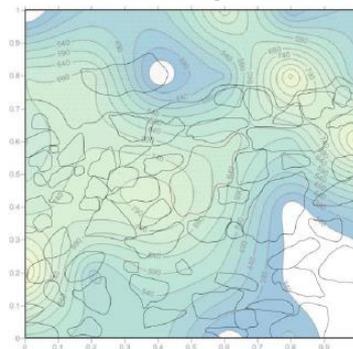
Prova Sonica S1

Velocità media: 790 m/s

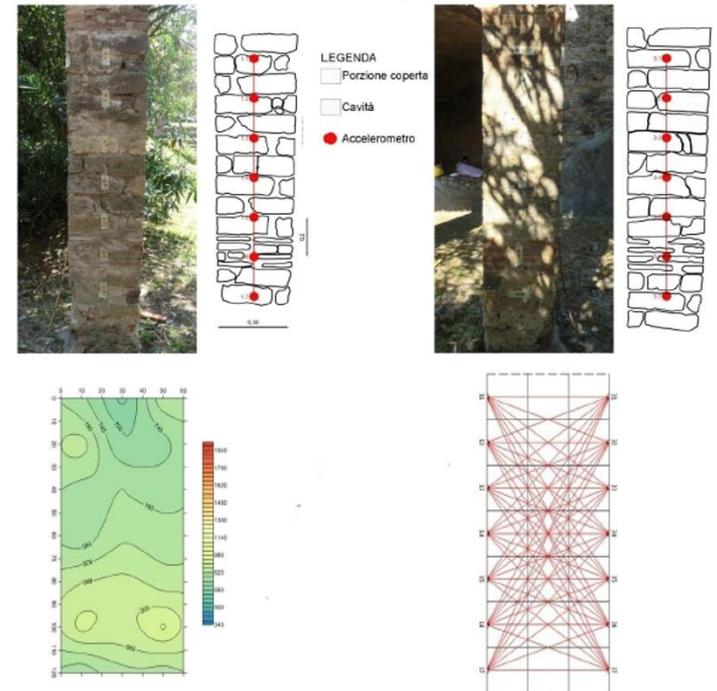
Tomografia T2

I paramenti esterni sono costituiti da tufo grigio e giallo e ricorsi in tegole di laterizio

La sezione ricavata dalla prova evidenzia una migliore caratterizzazione meccanica della **porzione listata**, che raggiunge **900 m/s**, rispetto al **resto della struttura** che mediamente si attesta sui **700 m/s**.

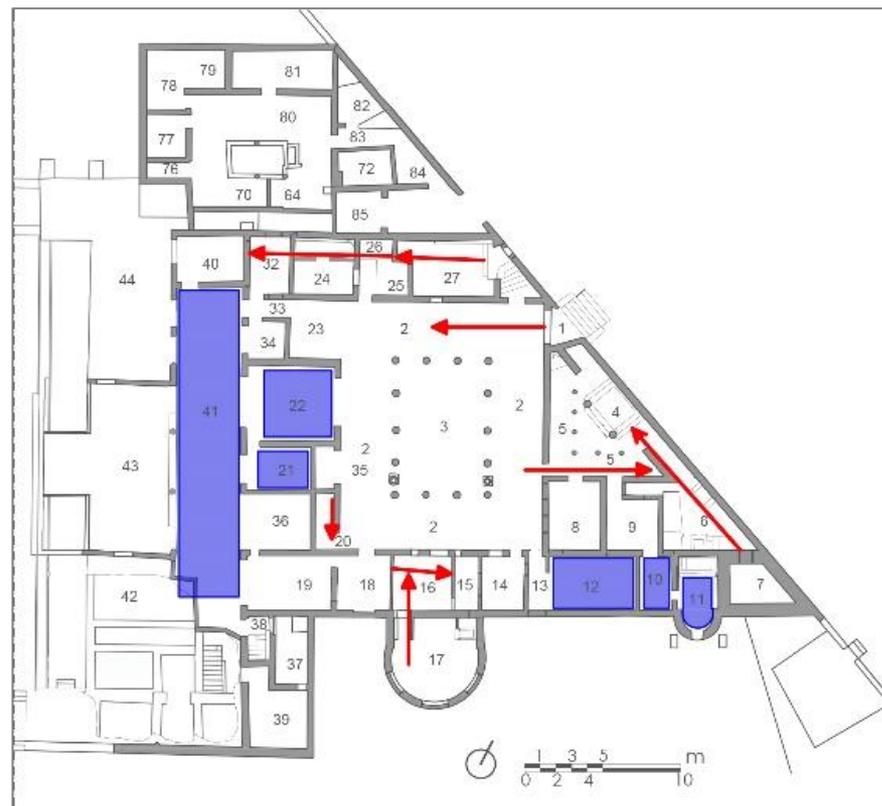
Prove eseguite:

- 6 ambienti mappati
- 8 profili singoli 2D

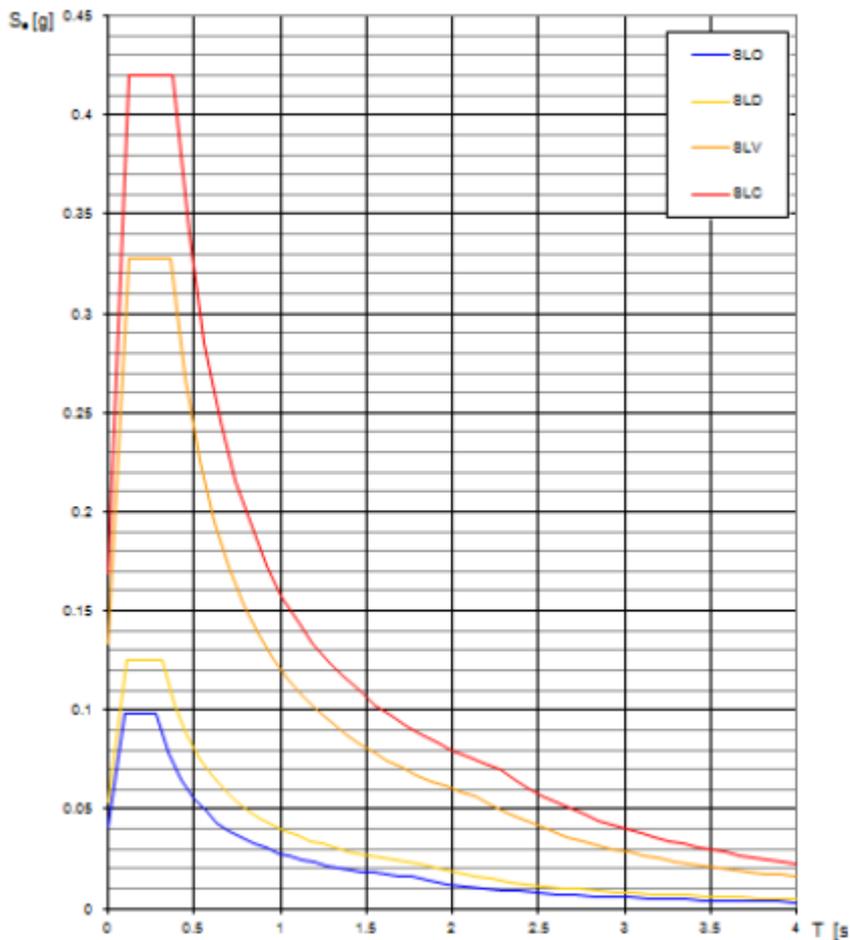
TR [anni]	a_g [g]	F° [-]	T^*C [s]
SLV	475	0,133	2,464	0,369

AZIONE SISMICA		
Classe nominale	$V_N =$	50
Classe d'uso	$C_U =$	1
Periodo di riferimento dell'azione sismica	$V_R =$	50
Probabilità di superamento	$P_{VR} =$	0,1
Periodo di ritorno dell'azione sismica	$T_R =$	475

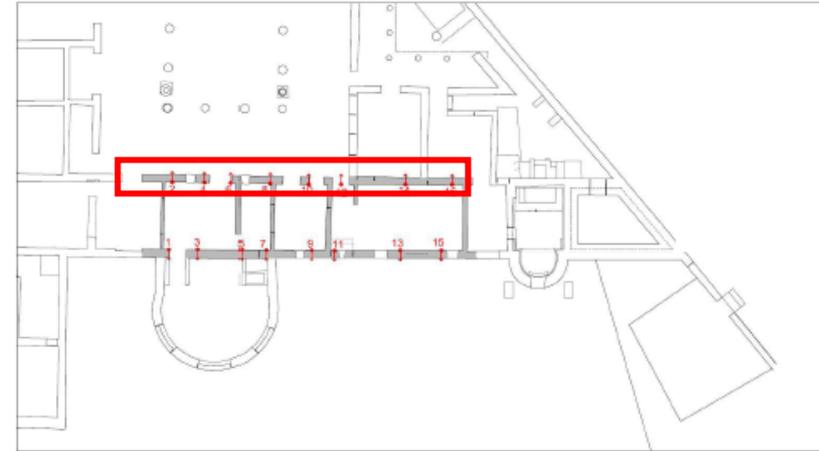
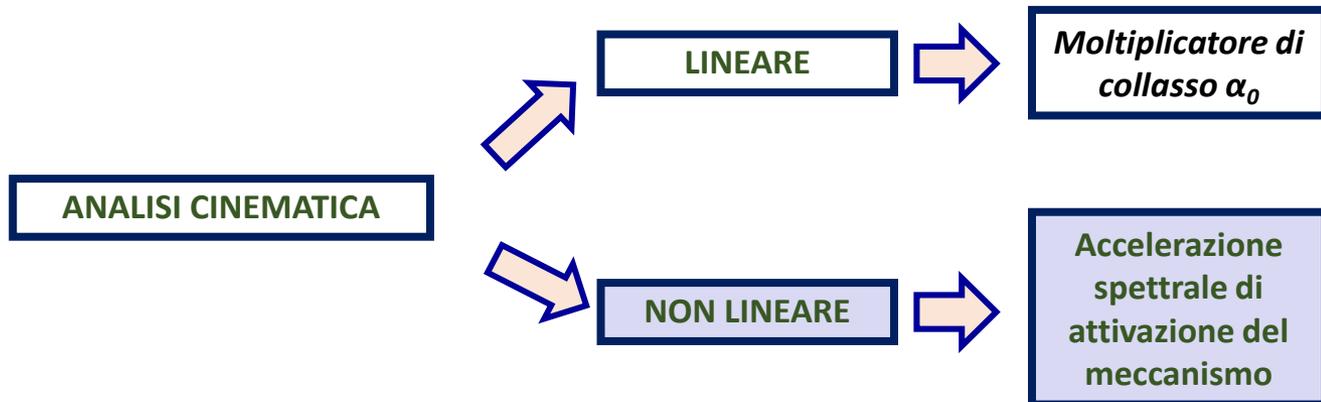
In base ai risultati della **prova dinamica** si è ritenuto opportuno eseguire l'analisi limite per la **porzione della muratura** che risulta **meno vincolata** (muro che separa il peristilio dalle stanze 14,15, 16 e 18), e quindi più vulnerabile alle azioni fuori piano.

Per tenere conto **dell'irregolarità in altezza dell'edificio**, l'analisi delle pareti viene effettuata su **diverse sue porzioni**

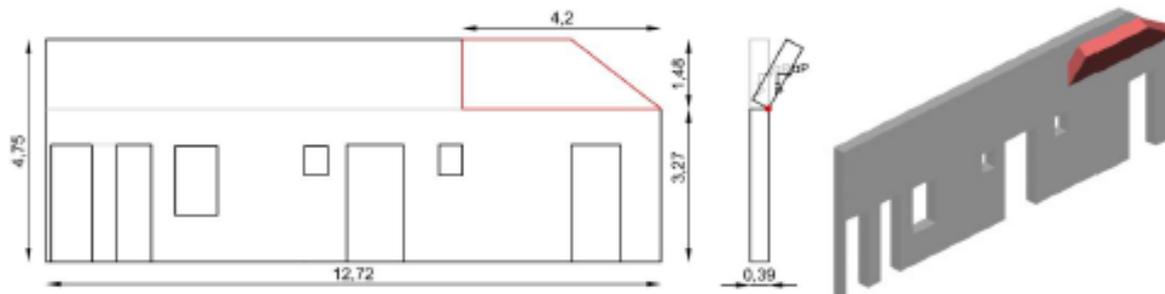
Fig. 9.8 - Individuazione della geometria del terzo macroelemento

Ribaltamento della fascia superior della parete

Moltiplicatore dei Carichi									
X_{bar} [m]	Y_{bar} [m]	s [m]	t [m]	P [KN]	b_s [m]	b_r [m]	M_S [KNm]	M_R [KNm]	α
1,671	0,667	0,39	0,016	35,64	0,179	0,667	6,38	23,77	0,268
