TECNICHE DI RECUPERO DEL COSTRUITO STORICO E ARCHEOLOGICO

11 LUGLIO 2016, POMPEI (NA)

PROF. ING. STEFANO PODESTÀ

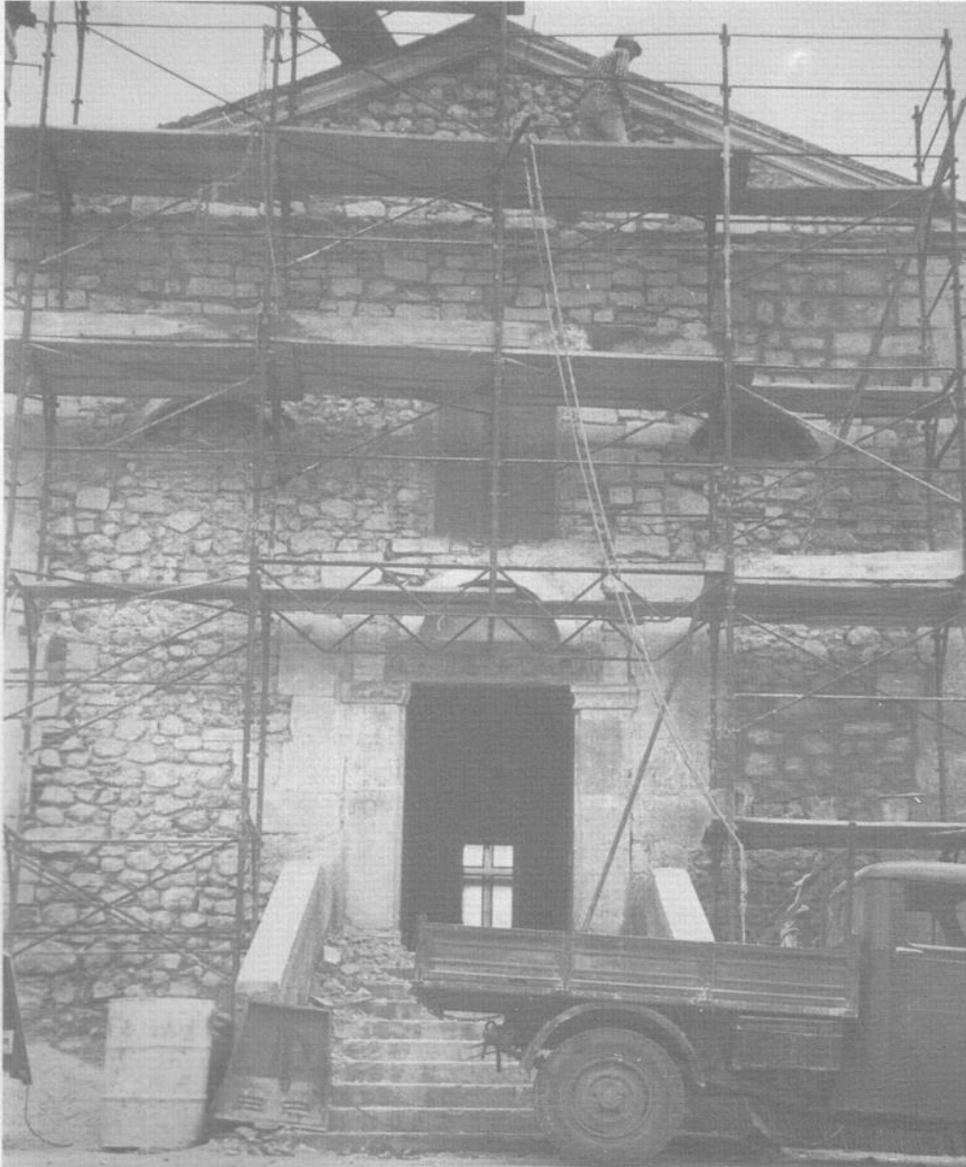
Saggi alla facciata principale

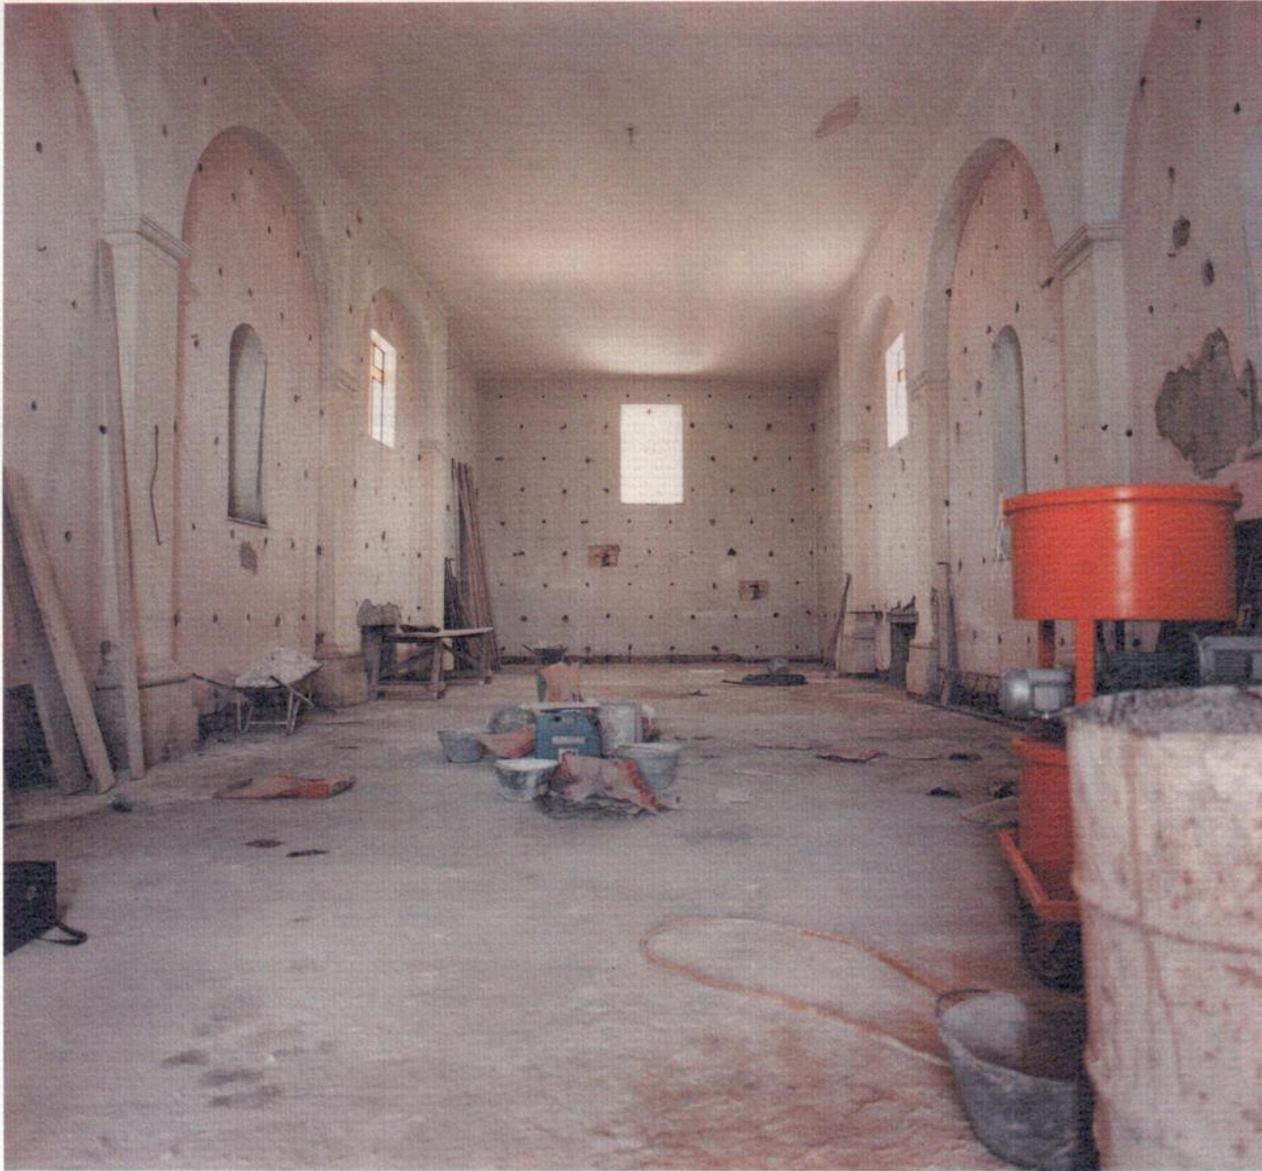
Le perforazioni per il consolidamento murario

1984
Interventi
strutturali

**INTERVENTO
INNOVATIVO:**

1000 iniezioni con
«speciali leganti»

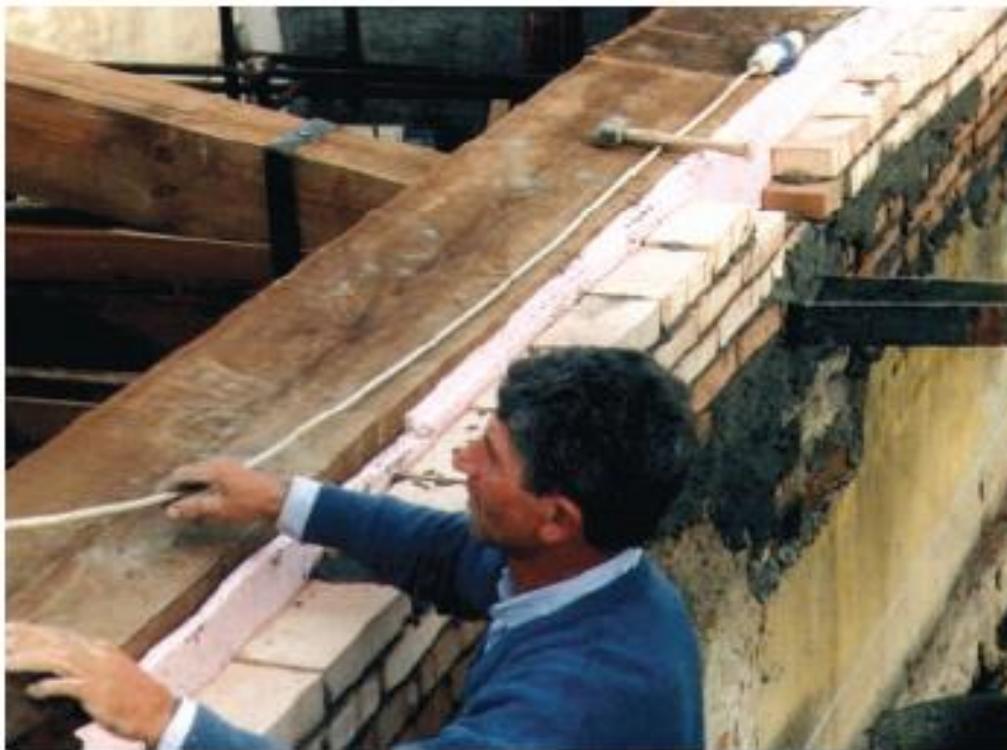
CORDOLO LIGNEO

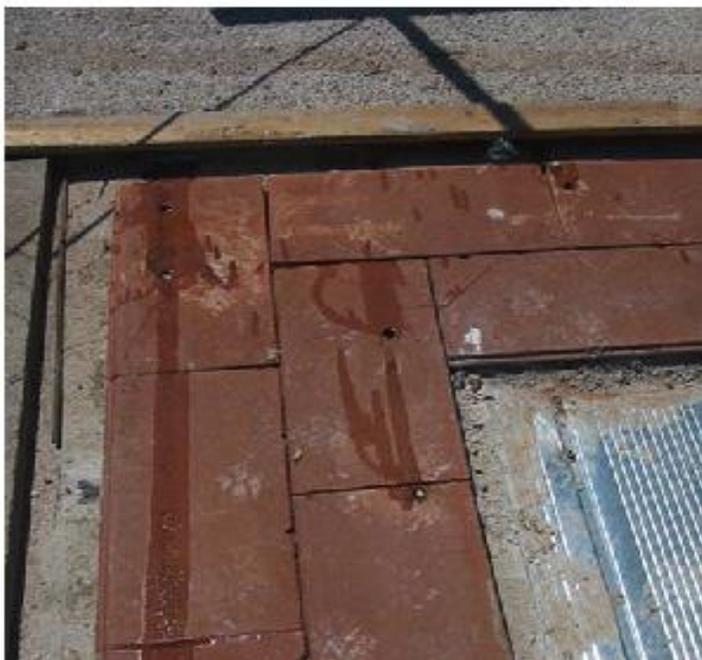
CORDOLO LATERIZIO LAMELLARE CON FRP

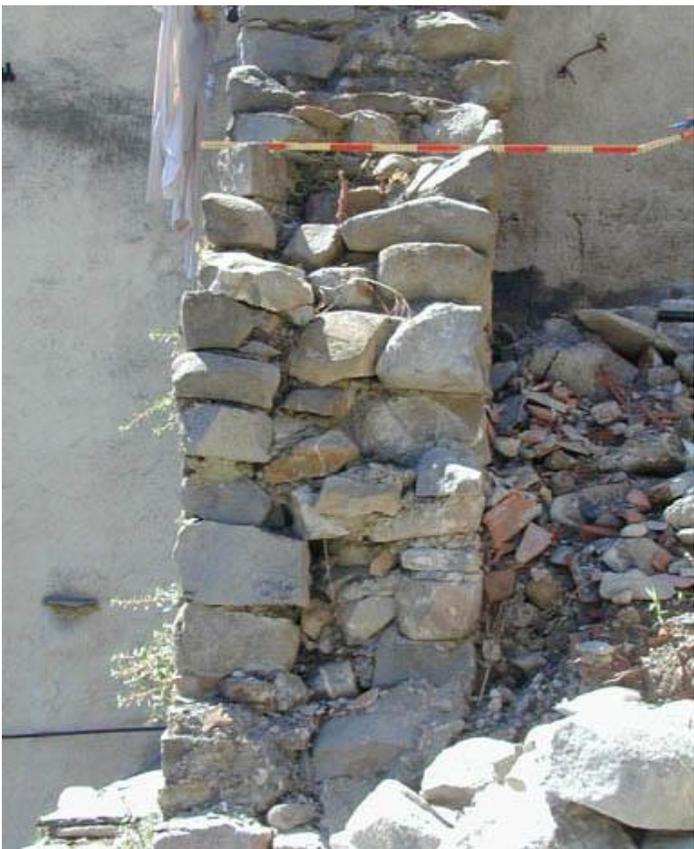
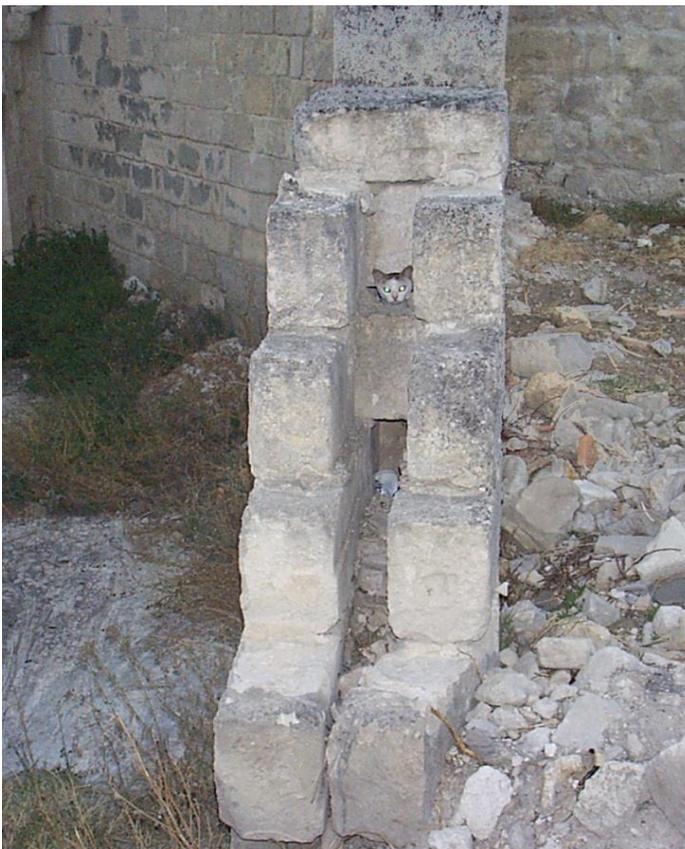
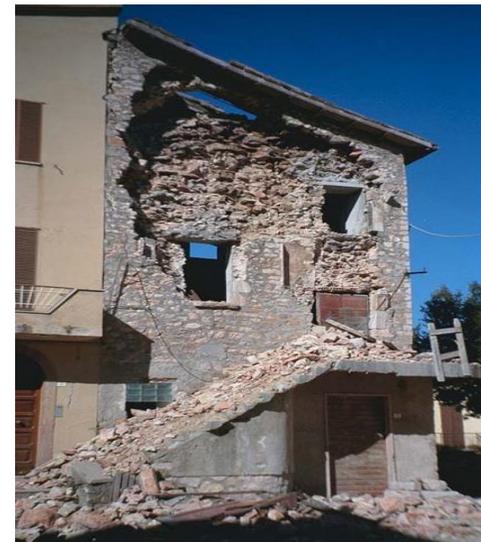
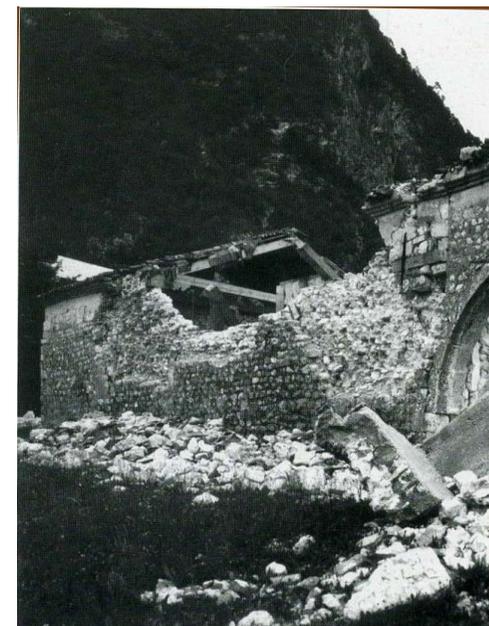
Pannello murario pressoinflesso

Cinematismi di collasso per azione sismica ortogonale al piano

muro di buona qualità

non connesso all'estremità superiore

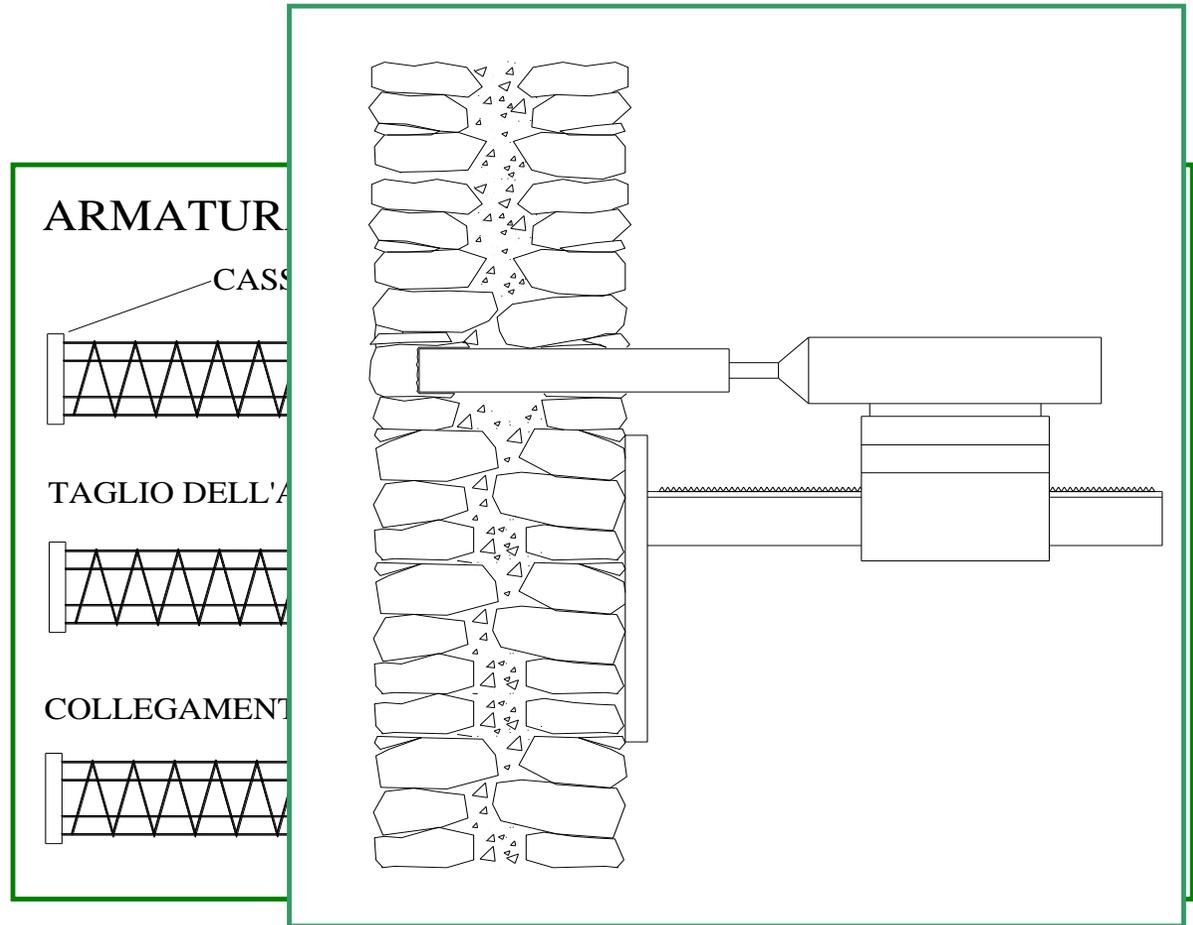
Intervento con diatoni artificiali

Esecuzione del foro

Sonda a rotazione (diametro 15 cm)
con raffreddamento ad acqua

Preparazione armatura

Armatura prefabbricata con casseri di
estremità forati per l'iniezione

Posizionamento

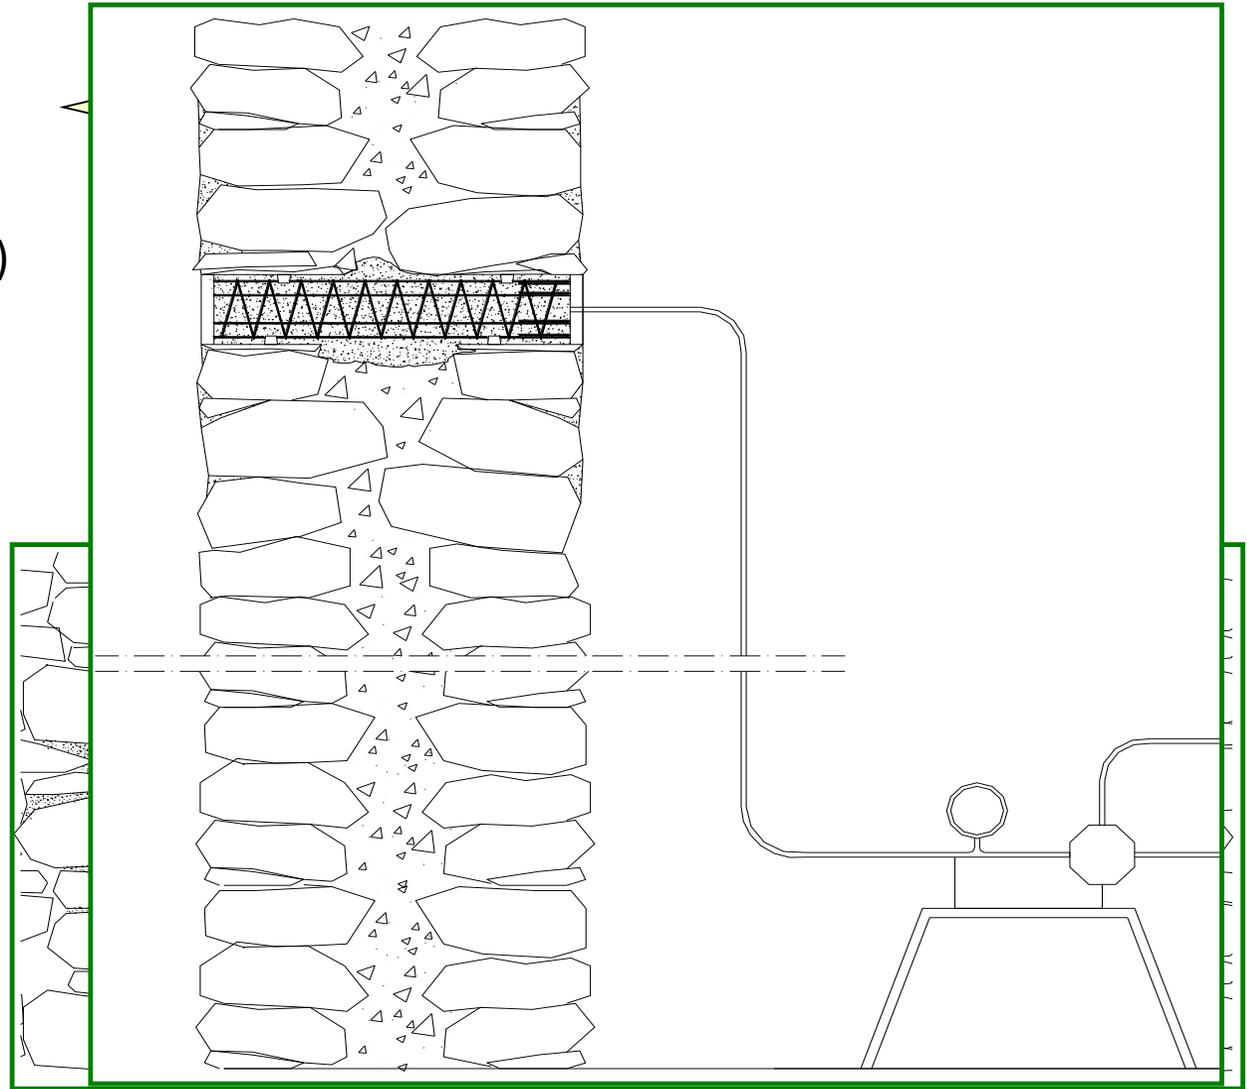
Intervento con diatoni artificiali

Esecuzione del foro

Sonda a rotazione (diametro 15 cm)
con raffreddamento ad acqua

Preparazione armatura

Armatura prefabbricata con casseri
estremità forati per l'iniezione

Posizionamento

Sigillatura

Iniezione

Malta leggermente espansiva o
a ritiro controllato

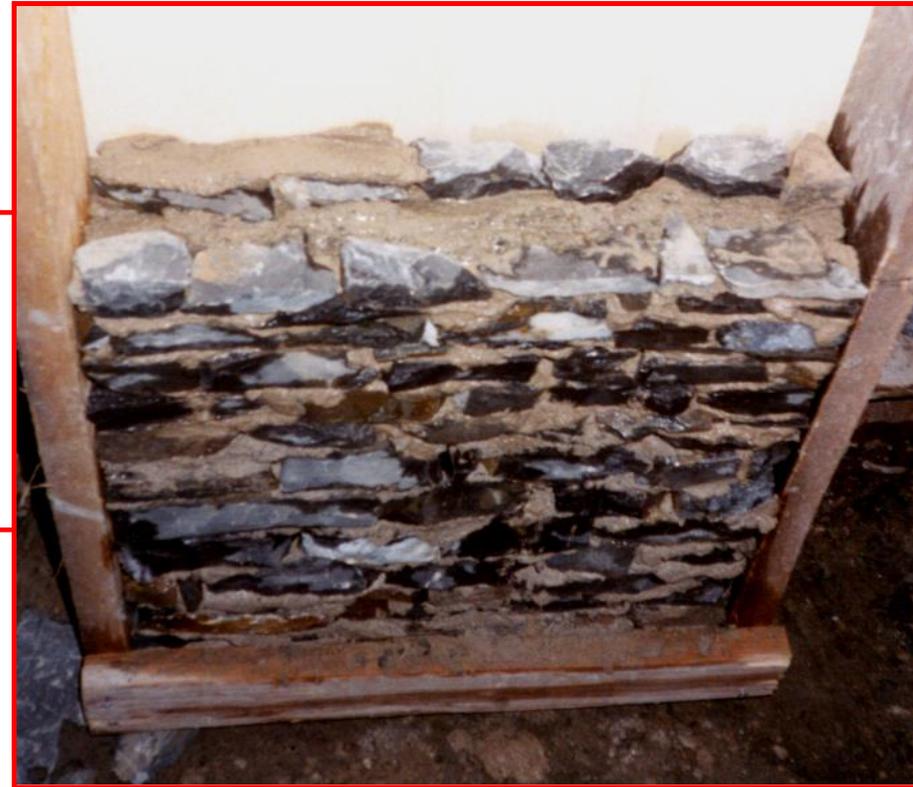
- paramenti non collegati
- paramenti inizialmente non collegati e successivo inserimento di diatoni
- paramenti collegati da frequenti pietre passanti trasversali

Intervento con diatoni artificiali

Provino con paramenti inizialmente non collegati

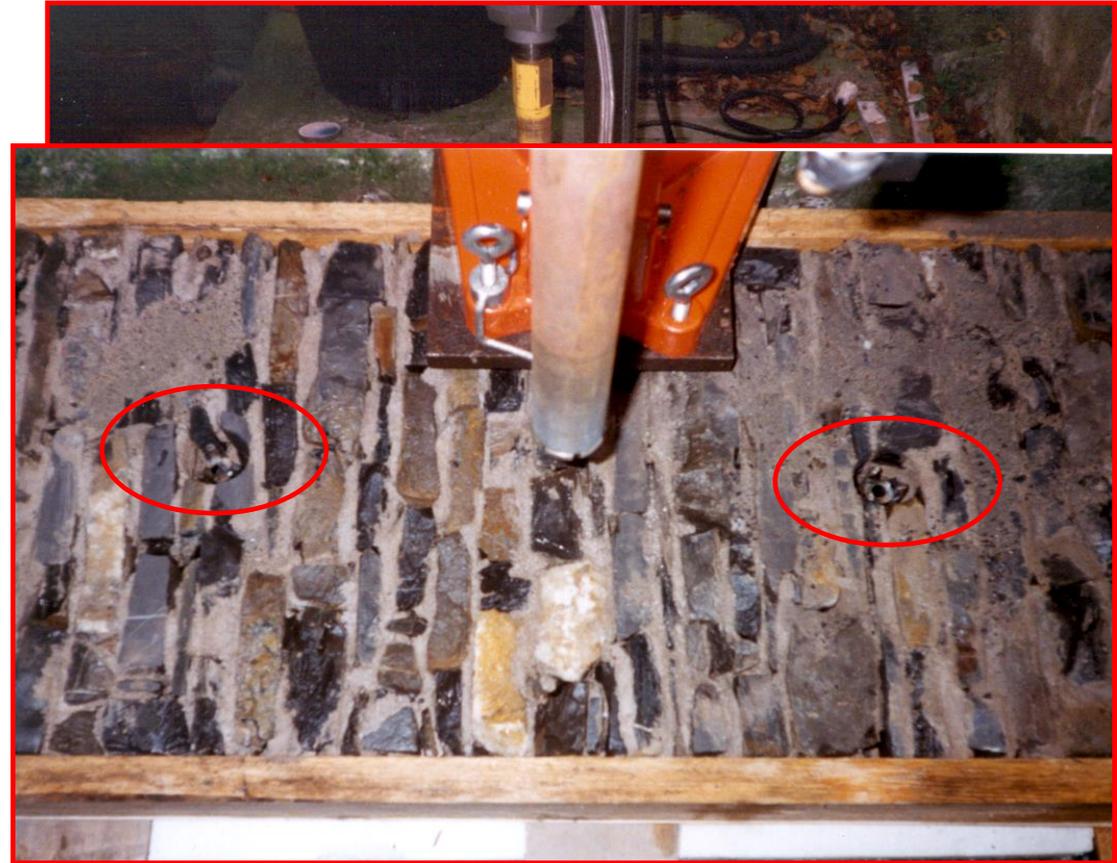
- fase di carotaggio sonda a rotazione
diametro di 48 mm a 1/3 e 2/3 h
- inserimento dell'armatura dei diatoni
artificiali
- esecuzione del getto

periodo di maturazione di 28 giorni

Provini 1 e 2 stesse caratteristiche elastiche

$$E_1 = 10000 \text{ kg/cm}^2$$

$$E_2 = 10500 \text{ kg/cm}^2$$

- Incremento del carico di collasso da 68 kN a 93kN, superando il carico critico euleriano
- Contenzimento degli spostamenti orizzontali

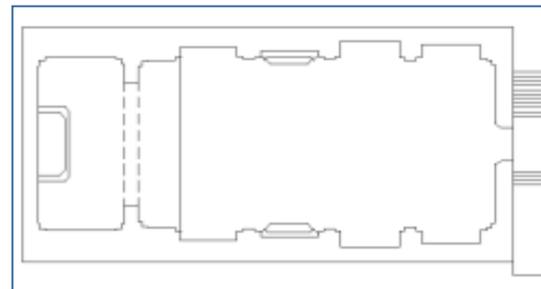
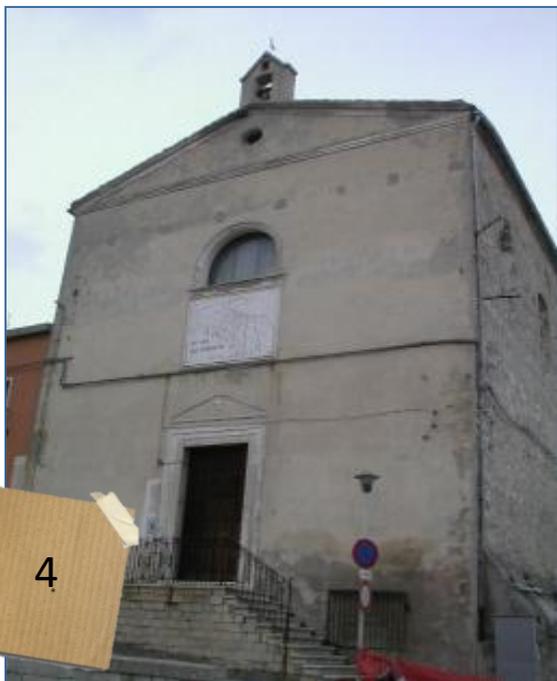
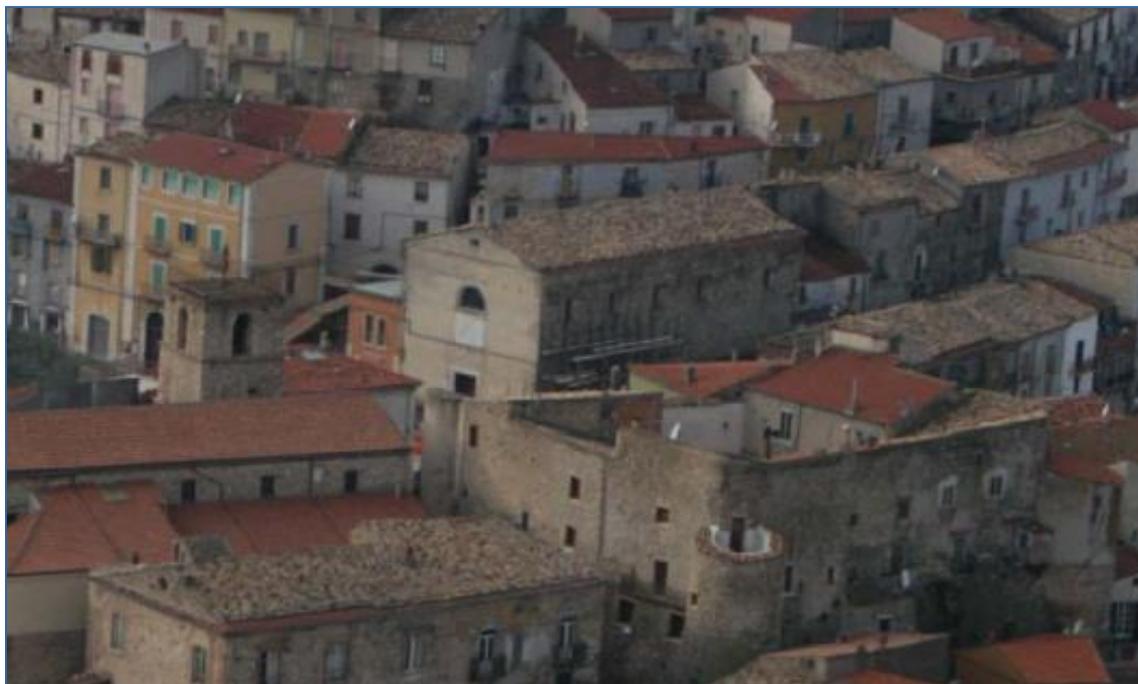
CHIESA DI S. NICOLA – Bonefro (CB)

Descrizione dell'edificio

- navata singola a 4 campate di dimensioni esterne di 25.7×12.35 m in pianta e la massima altezza interna è circa 10.0 m;
- facciata a capanna con un'apertura nella sommità;
- presenza nell'aula di controsoffittatura con cassettonato in legno;
- abside rettangolare coperto da solaio in travi di ferro e tavelloni;
- copertura a due falde costituita da capriate lignee.

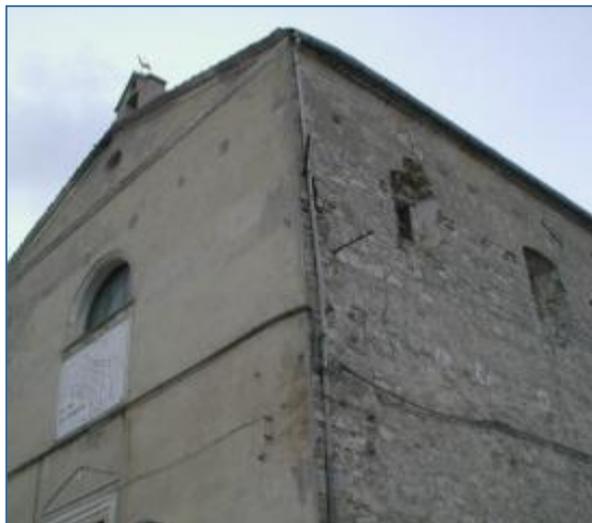
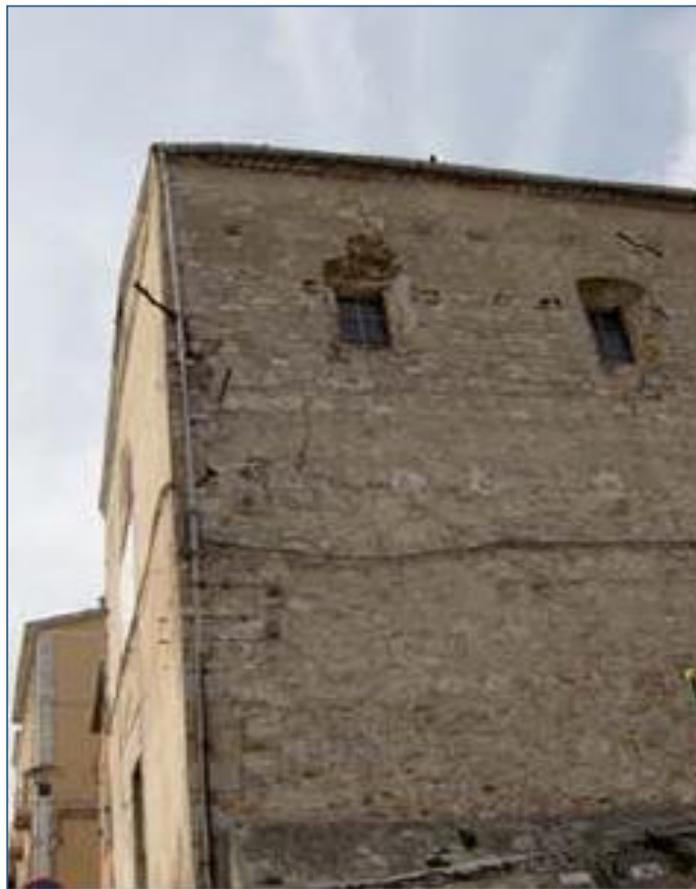
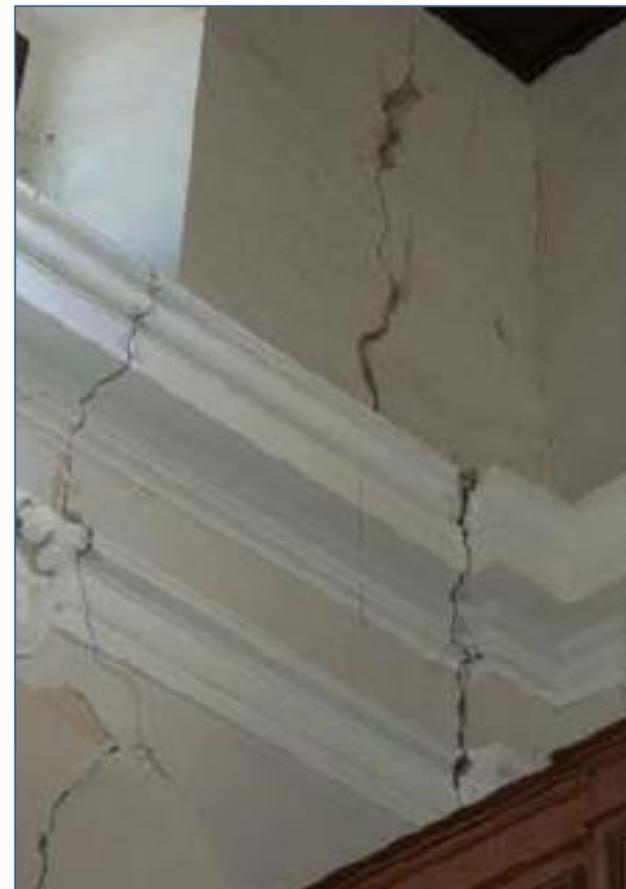
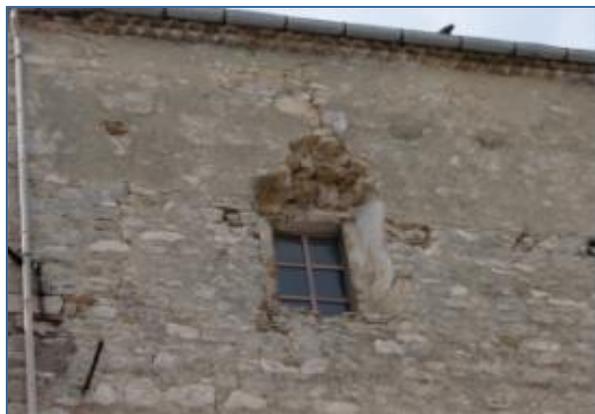
Stato di danno

Indicatori di vulnerabilità

- assenza di catene longitudinali;
- scarso grado di connessione in corrispondenza dei cantonali;
- muratura di scarsa qualità.

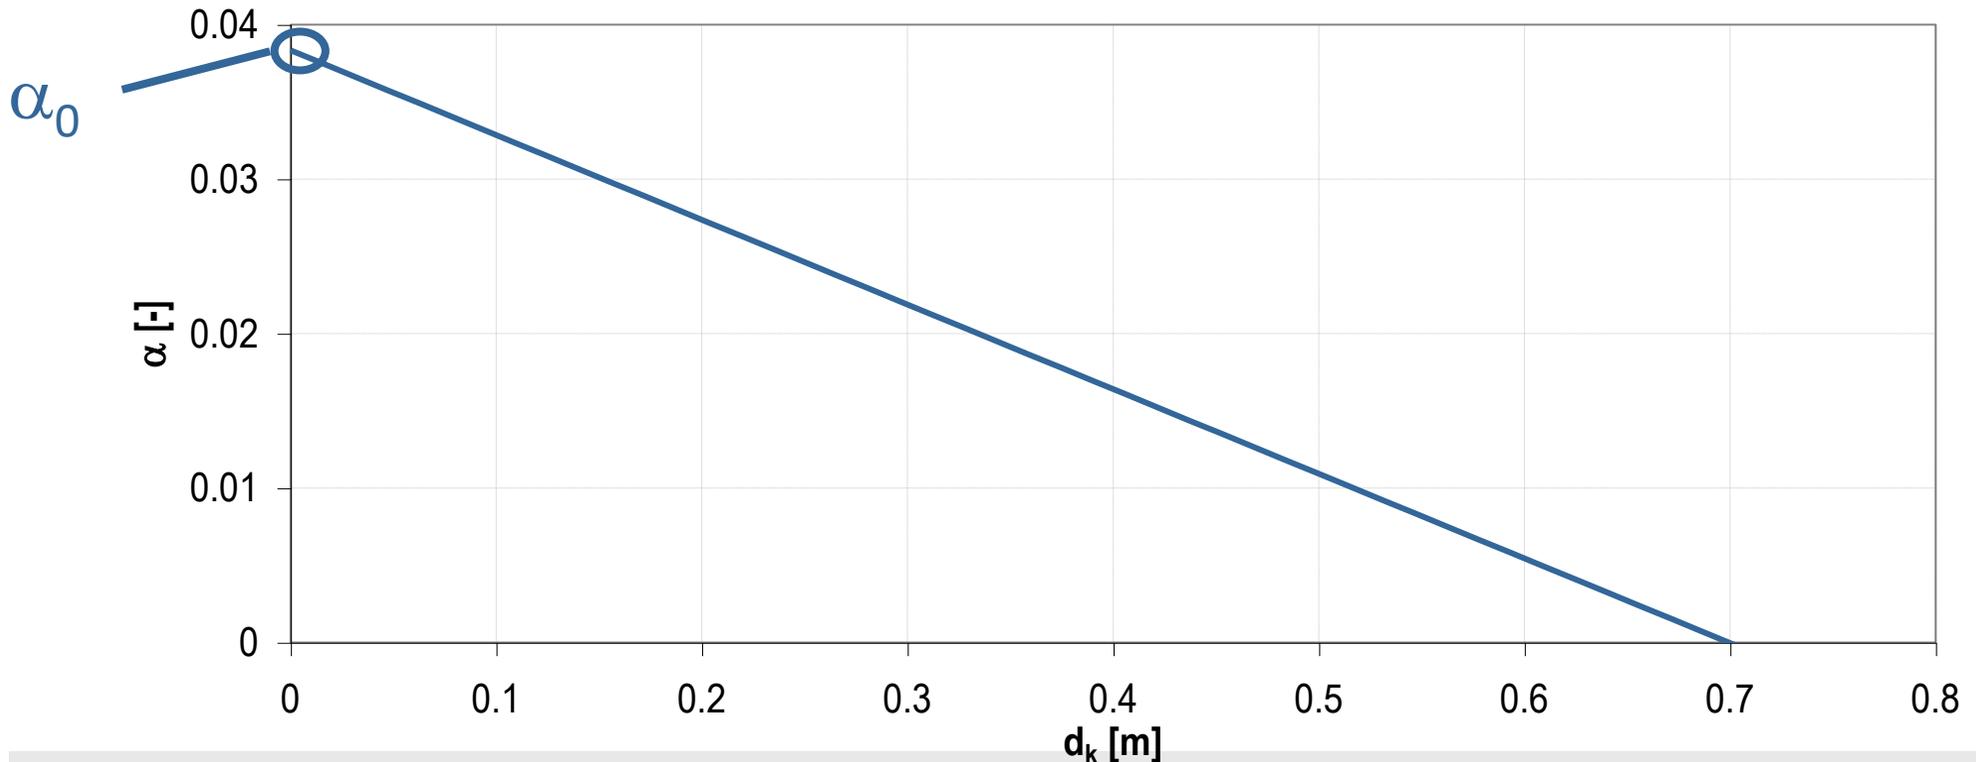
Analisi cinematica non lineare: Verifica in termini di spostamento

1. Valutazione dell'evoluzione del moltiplicatore orizzontale dei carichi al crescere dello spostamento d_k di un punto di controllo della catena cinematica fino all'annullamento della forza sismica orizzontale.

Legame α – spostamento generalizzato

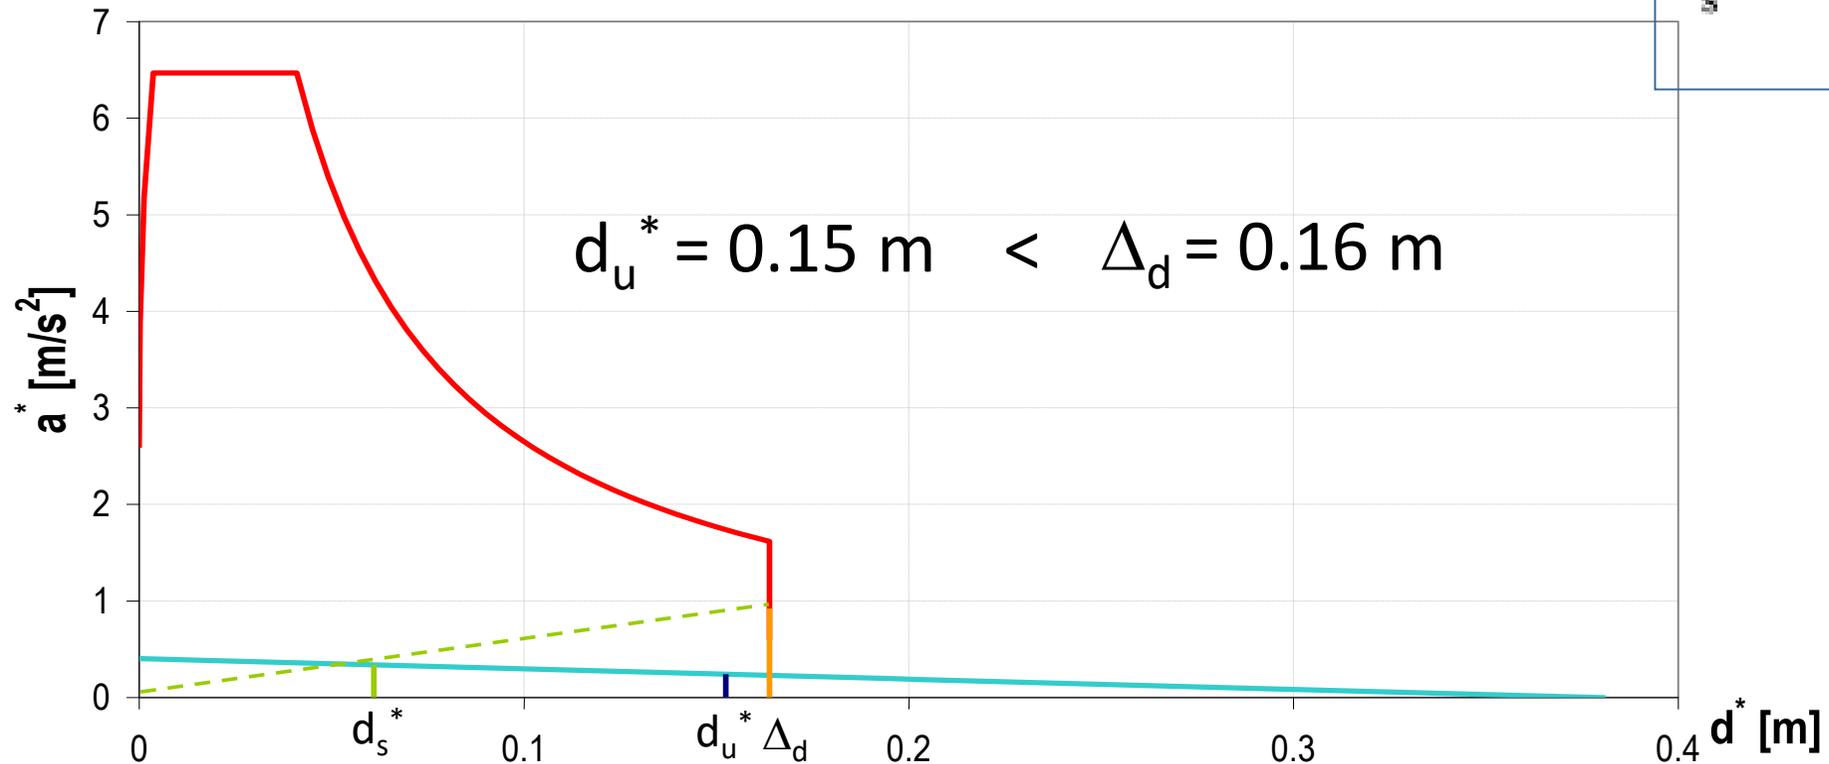
2. Trasformazione della curva $\alpha - d_k$ così ottenuta in curva di capacità, ovvero in accelerazione a^* e spostamento d^* spettrali.

$T_s =$ periodo secante valutato in corrispondenza ad uno spostamento $d_s^* = 0.4d_u^*$

$$T_s = 2\pi \sqrt{\frac{d_s^*}{a_s^*}}$$

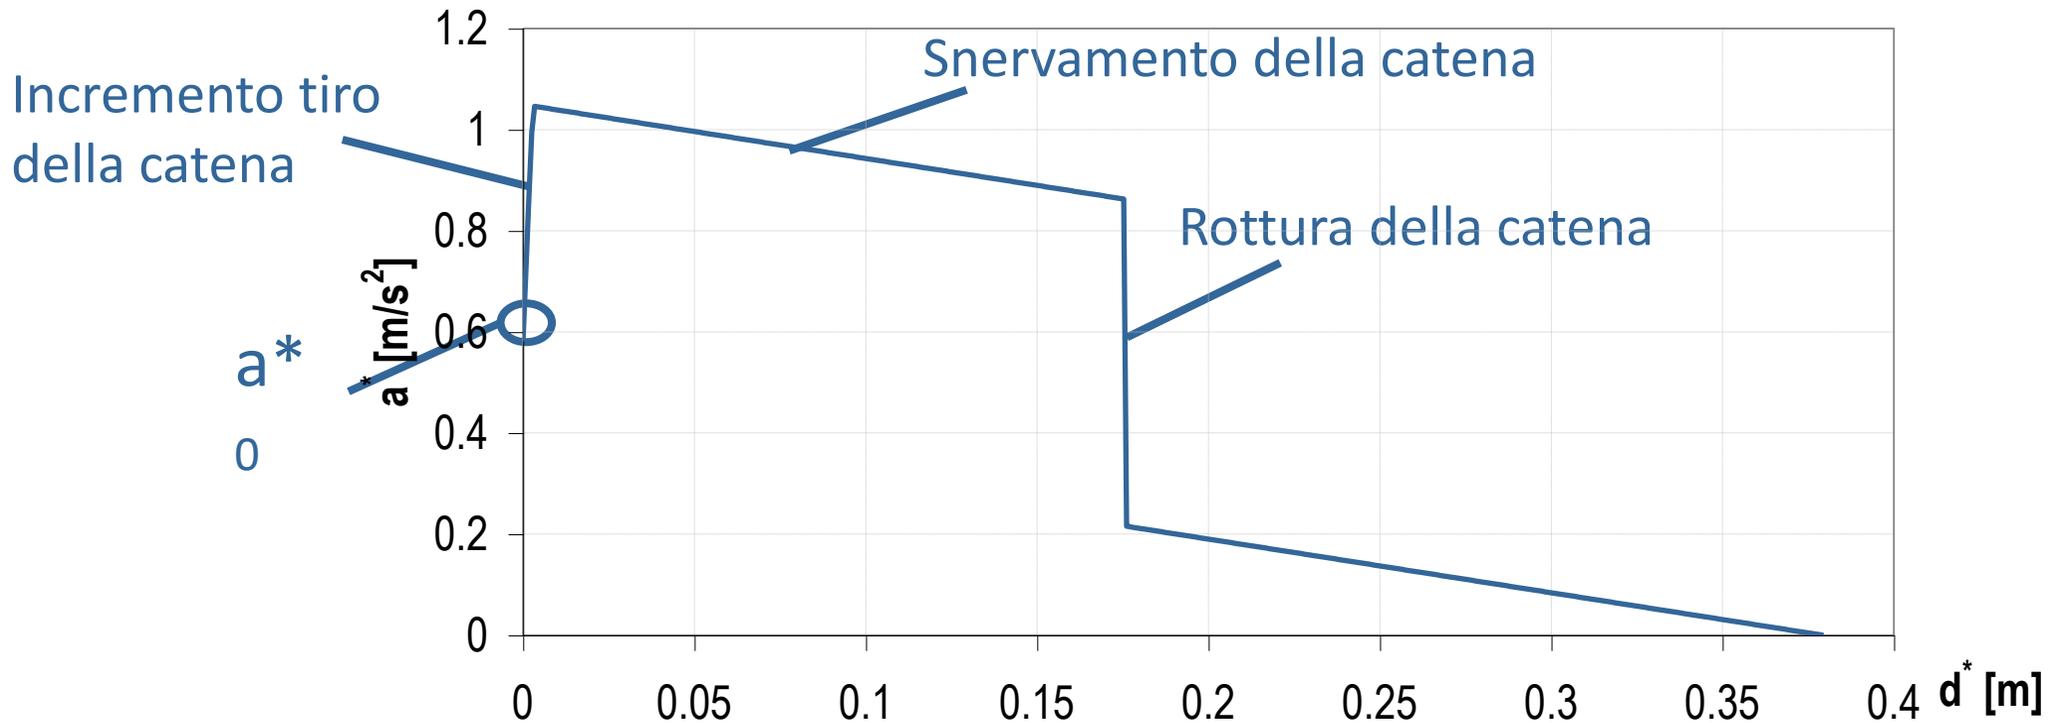
INSERIMENTO DI CATENE LONGITUDINALI

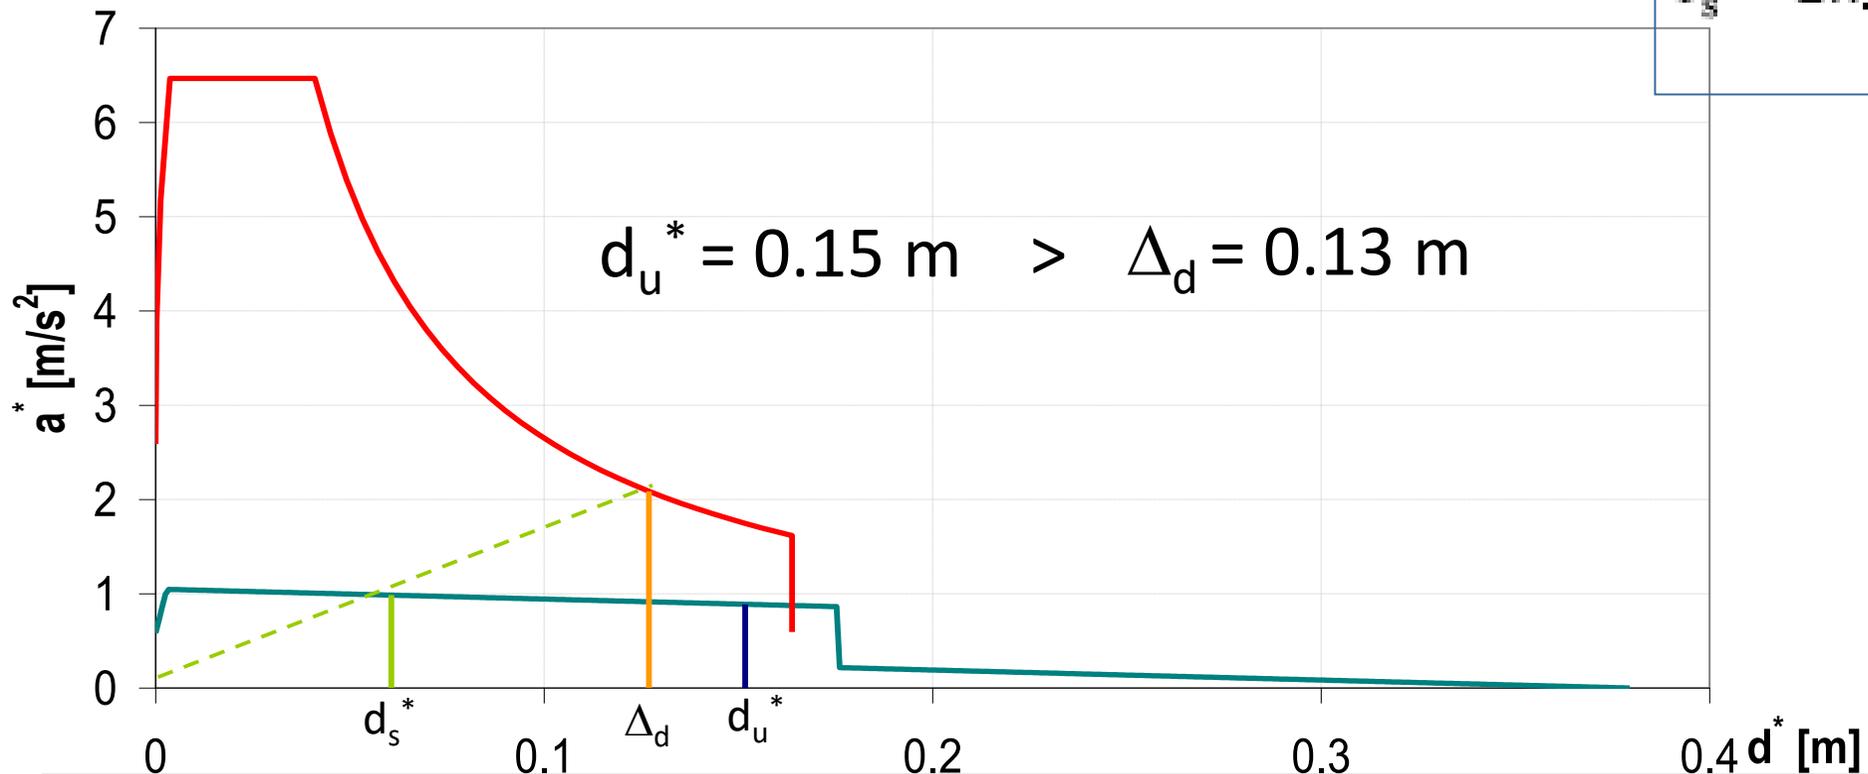
Confronto tra la capacità di spostamento ultimo d_u^* e la domanda di spostamento Δ_d

$T_s =$ periodo secante valutato in corrispondenza ad uno spostamento $d_s^* = 0.4d_u^*$

$$T_s = 2\pi \sqrt{\frac{d_s^*}{a_s^*}}$$

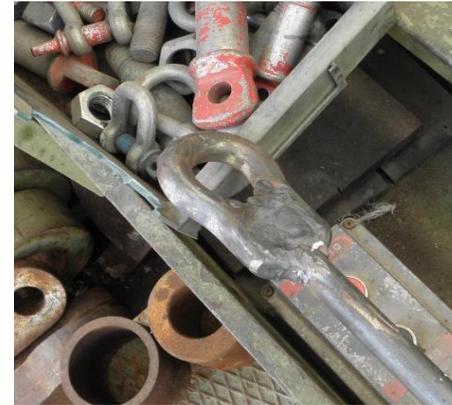
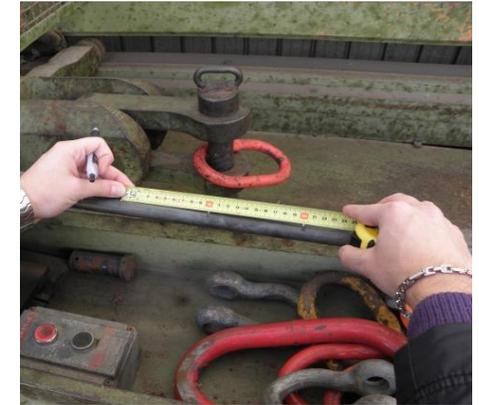
Barre testate L= 4000 mm:

- ϕ 18 – S275
- ϕ 18 – S355
- ϕ 20 – S275
- ϕ 20 – S355
- ϕ 24 – S275
- ϕ 24 – S355

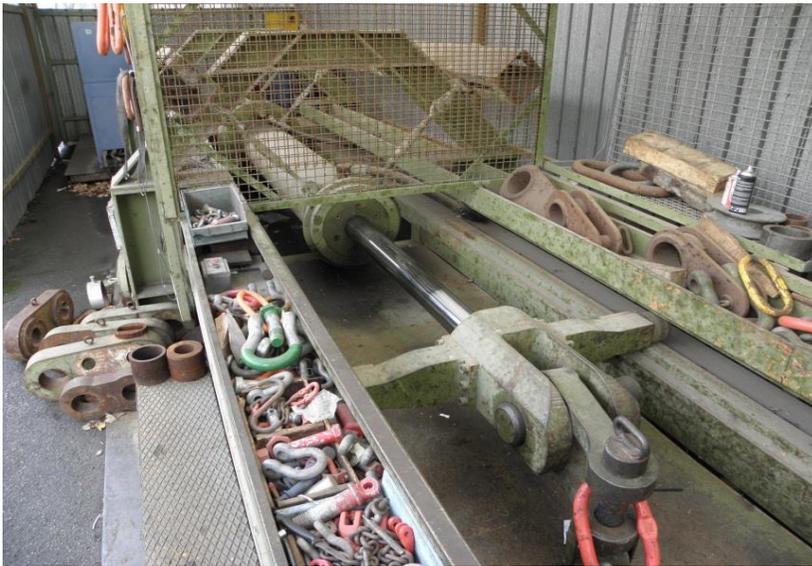
$L_{\text{iniziale}} = 4000 \text{ mm}$:

➤ $\phi 18 - S275$	$L_{\text{finale}} = 4899 \text{ mm}$	$\Delta = 22\%$
➤ $\phi 18 - S355$	$L_{\text{finale}} = 4446 \text{ mm}$	$\Delta = 11\%$
➤ $\phi 20 - S275$	$L_{\text{finale}} = 4816 \text{ mm}$	$\Delta = 20\%$
➤ $\phi 20 - S355$	$L_{\text{finale}} = 4705 \text{ mm}$	$\Delta = 18\%$
➤ $\phi 24 - S275$	$L_{\text{finale}} = 4985 \text{ mm}$	$\Delta = 25\%$
➤ $\phi 24 - S355$	$L_{\text{finale}} = 4105 \text{ mm}$	$\Delta = 3\%$

CONSIDERAZIONI SULLA SPERIMENTAZIONE

-) Grossa variabilità dei risultati soprattutto per gli acciai più resistenti (S355)
-) Acciai più resistenti hanno duttilità minori dovuto alla diversa percentuale di Carbonio presente

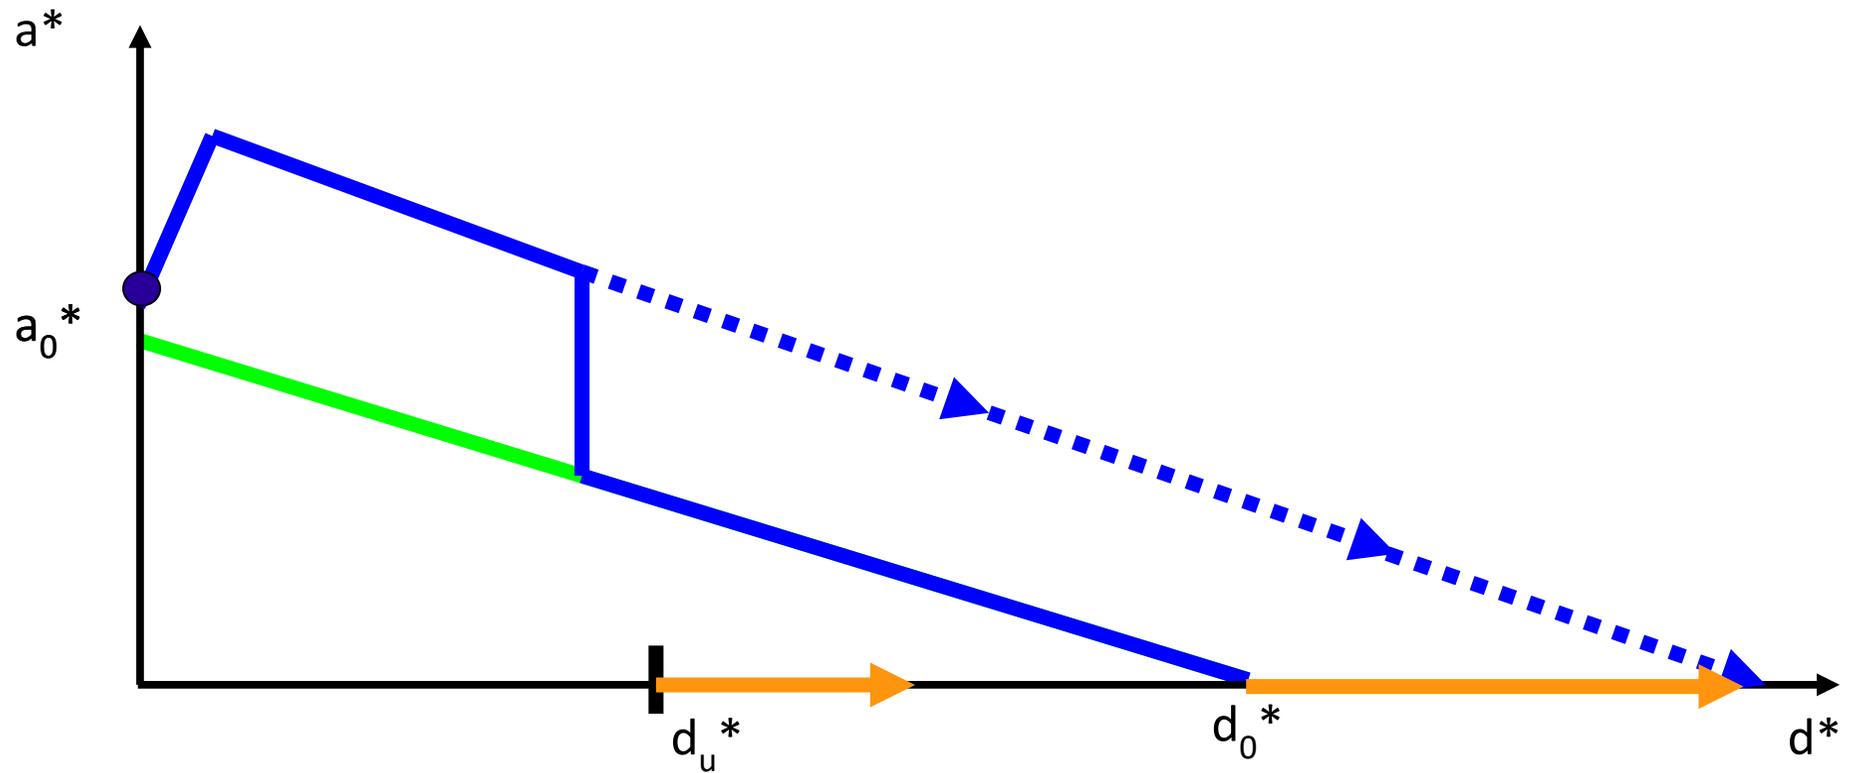
RISVOLTI SULL'INTERVENTO DI CONSOLIDAMENTO

-) Incremento di capacità del sistema
-) Preferenza ad utilizzare materiali meno «resistenti»
-) Certificazioni del materiale e prove sul materiale da utilizzare

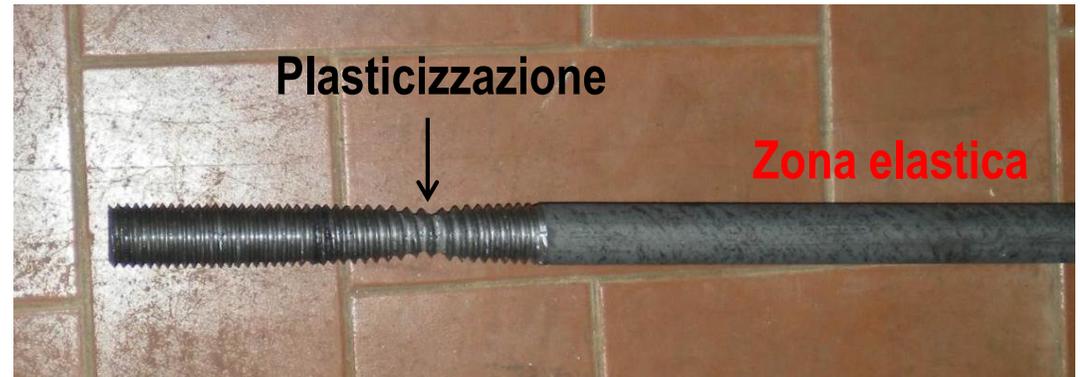
Punzonamento della muratura
Rottura dispositivo di ancoraggio (plasticizzazione locale)

Rottura del dispositivo con debole escursione in campo plastico della catena

ATTENZIONE AI DISPOSITIVI DI ANCORAGGIO CHE LIMITANO LA DUTTILITÀ DEL SISTEMA INDIPENDENTEMENTE DALLA DUTTILITÀ DELLA CATENA!!!!
