TECNICHE DI RECUPERO DEL COSTRUITO STORICO E ARCHEOLOGICO

11 LUGLIO 2016, POMPEI (NA)

PROF. ING. STEFANO PODESTÀ

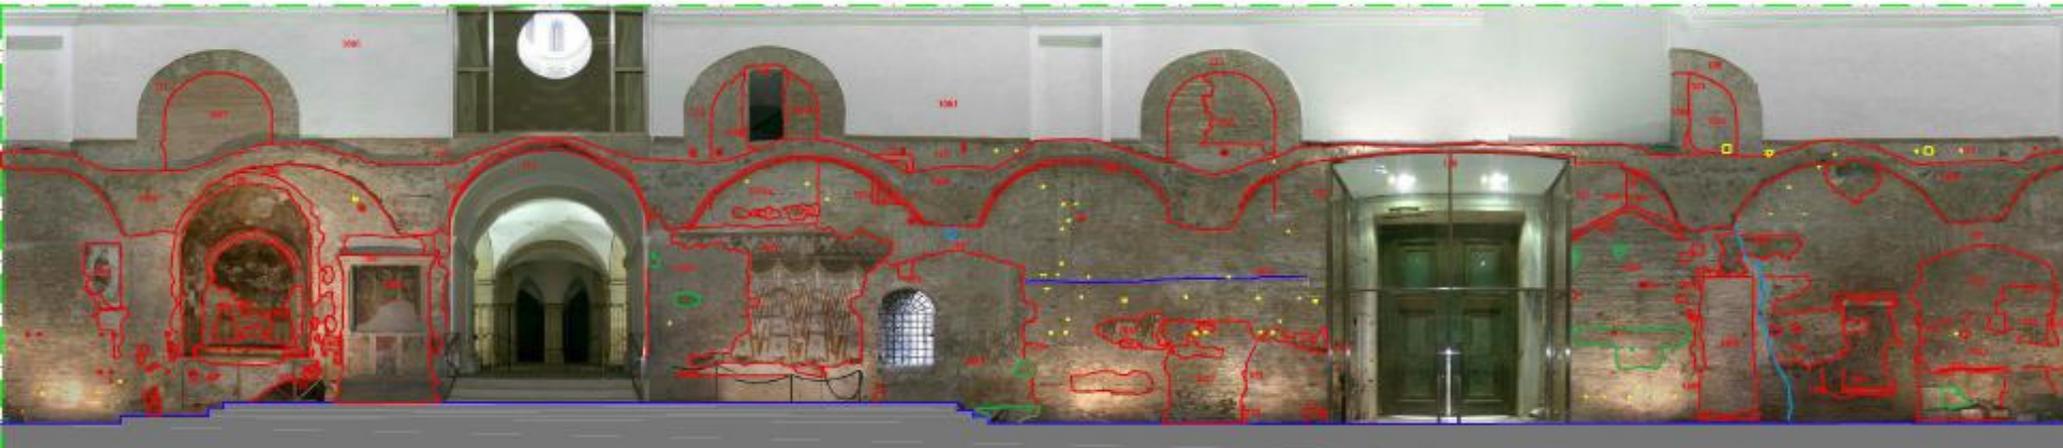
-integrano in un unico percorso:

(a) l'analisi archeologica/stratigrafica

(b) l'analisi strutturale (per la Prevenzione)

(c) l'analisi del degrado (per la Manutenzione)

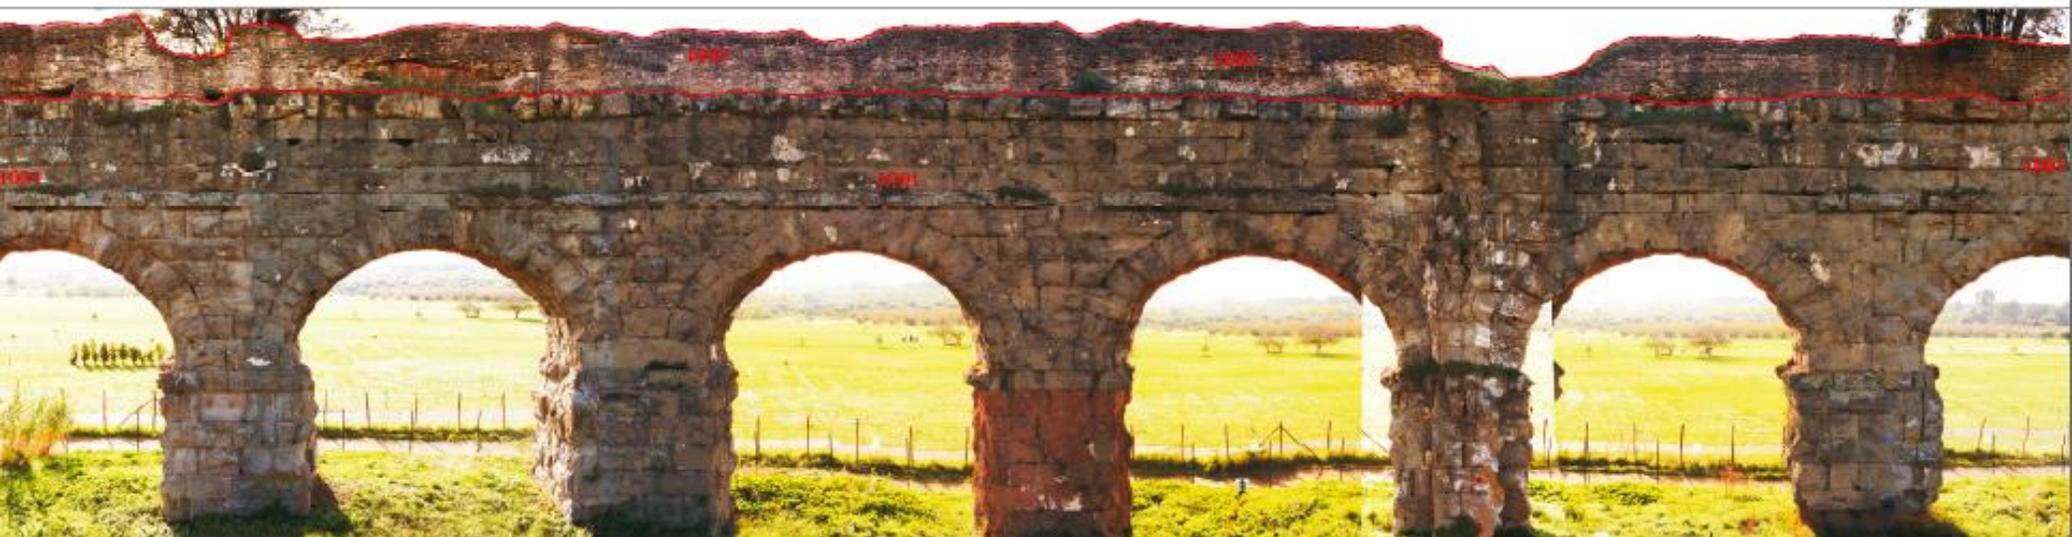
-propongono più livelli di valutazione del Rischio sismico:

(a) a scala territoriale (LV1)

(b) alla scala del singolo manufatto (LV2-3)

e più livelli di sicurezza sismica, in riferimento alla 'vita nominale' del rudere (= tempo di validità della verifica)

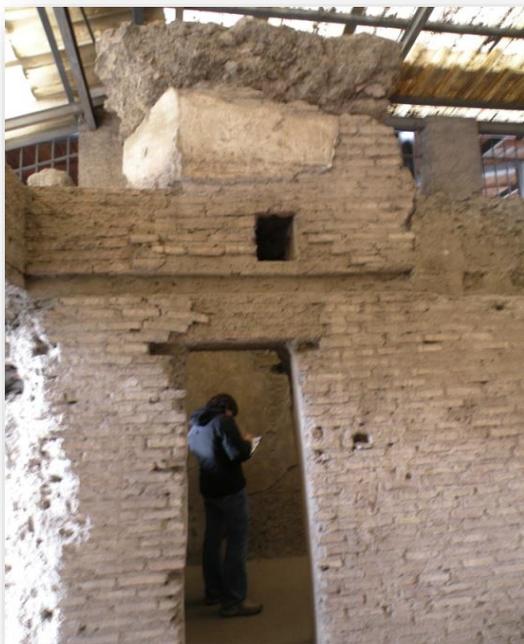
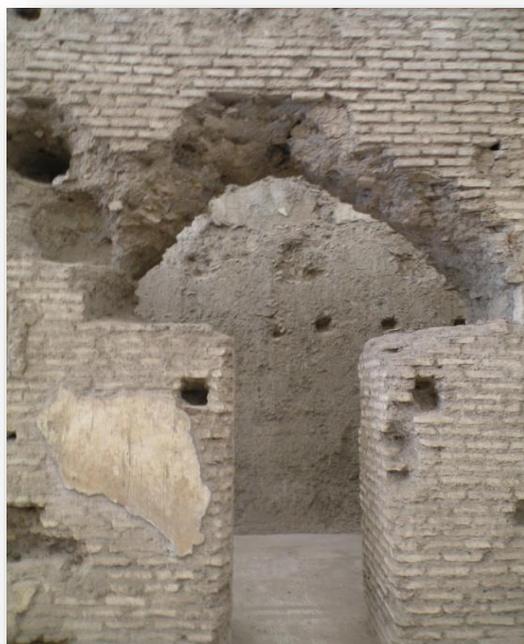
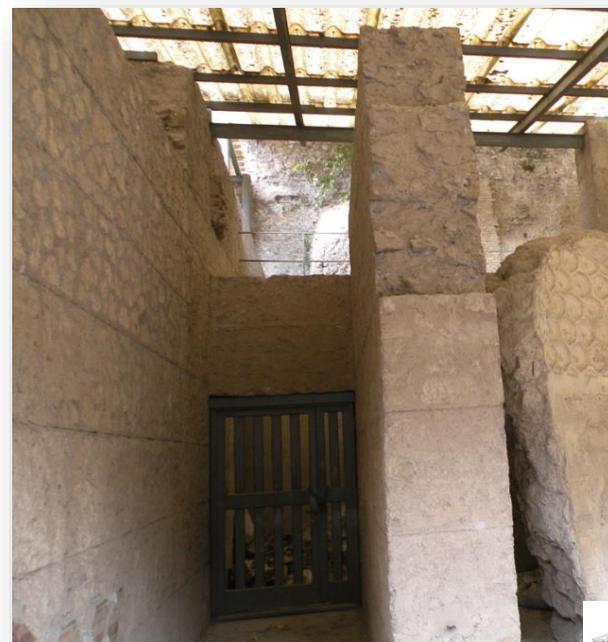
Resti archeologici conservati allo stato di rudere: i.e. lacerto murario – Casa di Augusto – Palatino, Roma

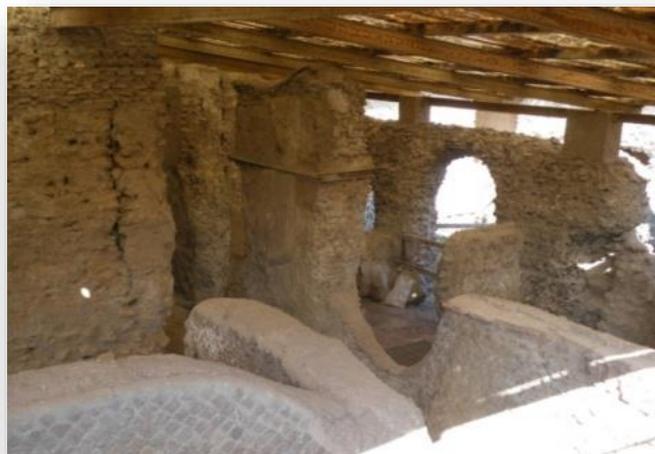
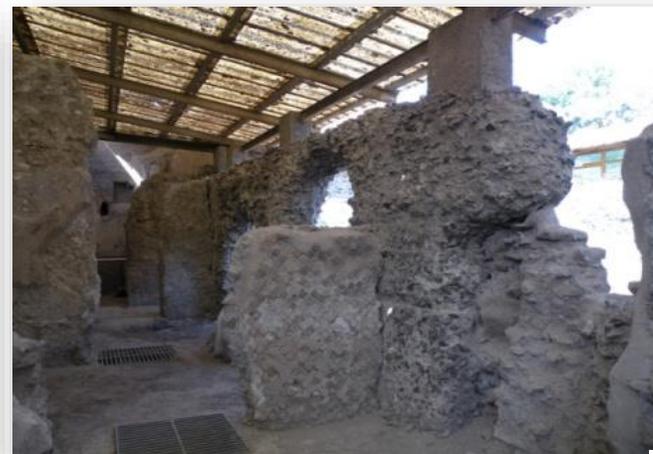
Analisi a livello territoriale (LV1):

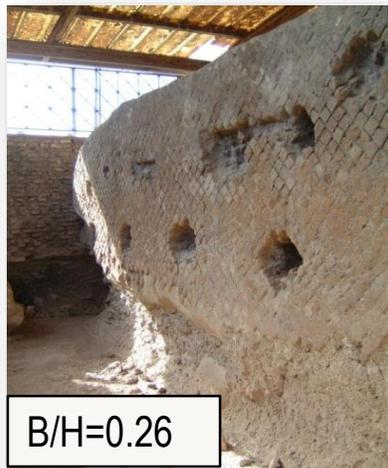
Parete singola - B/H limite = 0.33

Analisi di dettaglio (LV2 – LV3):

Analisi cinematica lineare e non lineare

$a_0^* [m/s^2]$	Domanda	SLV
Cinematismo 1	1.51	1.64	Non soddisfatta

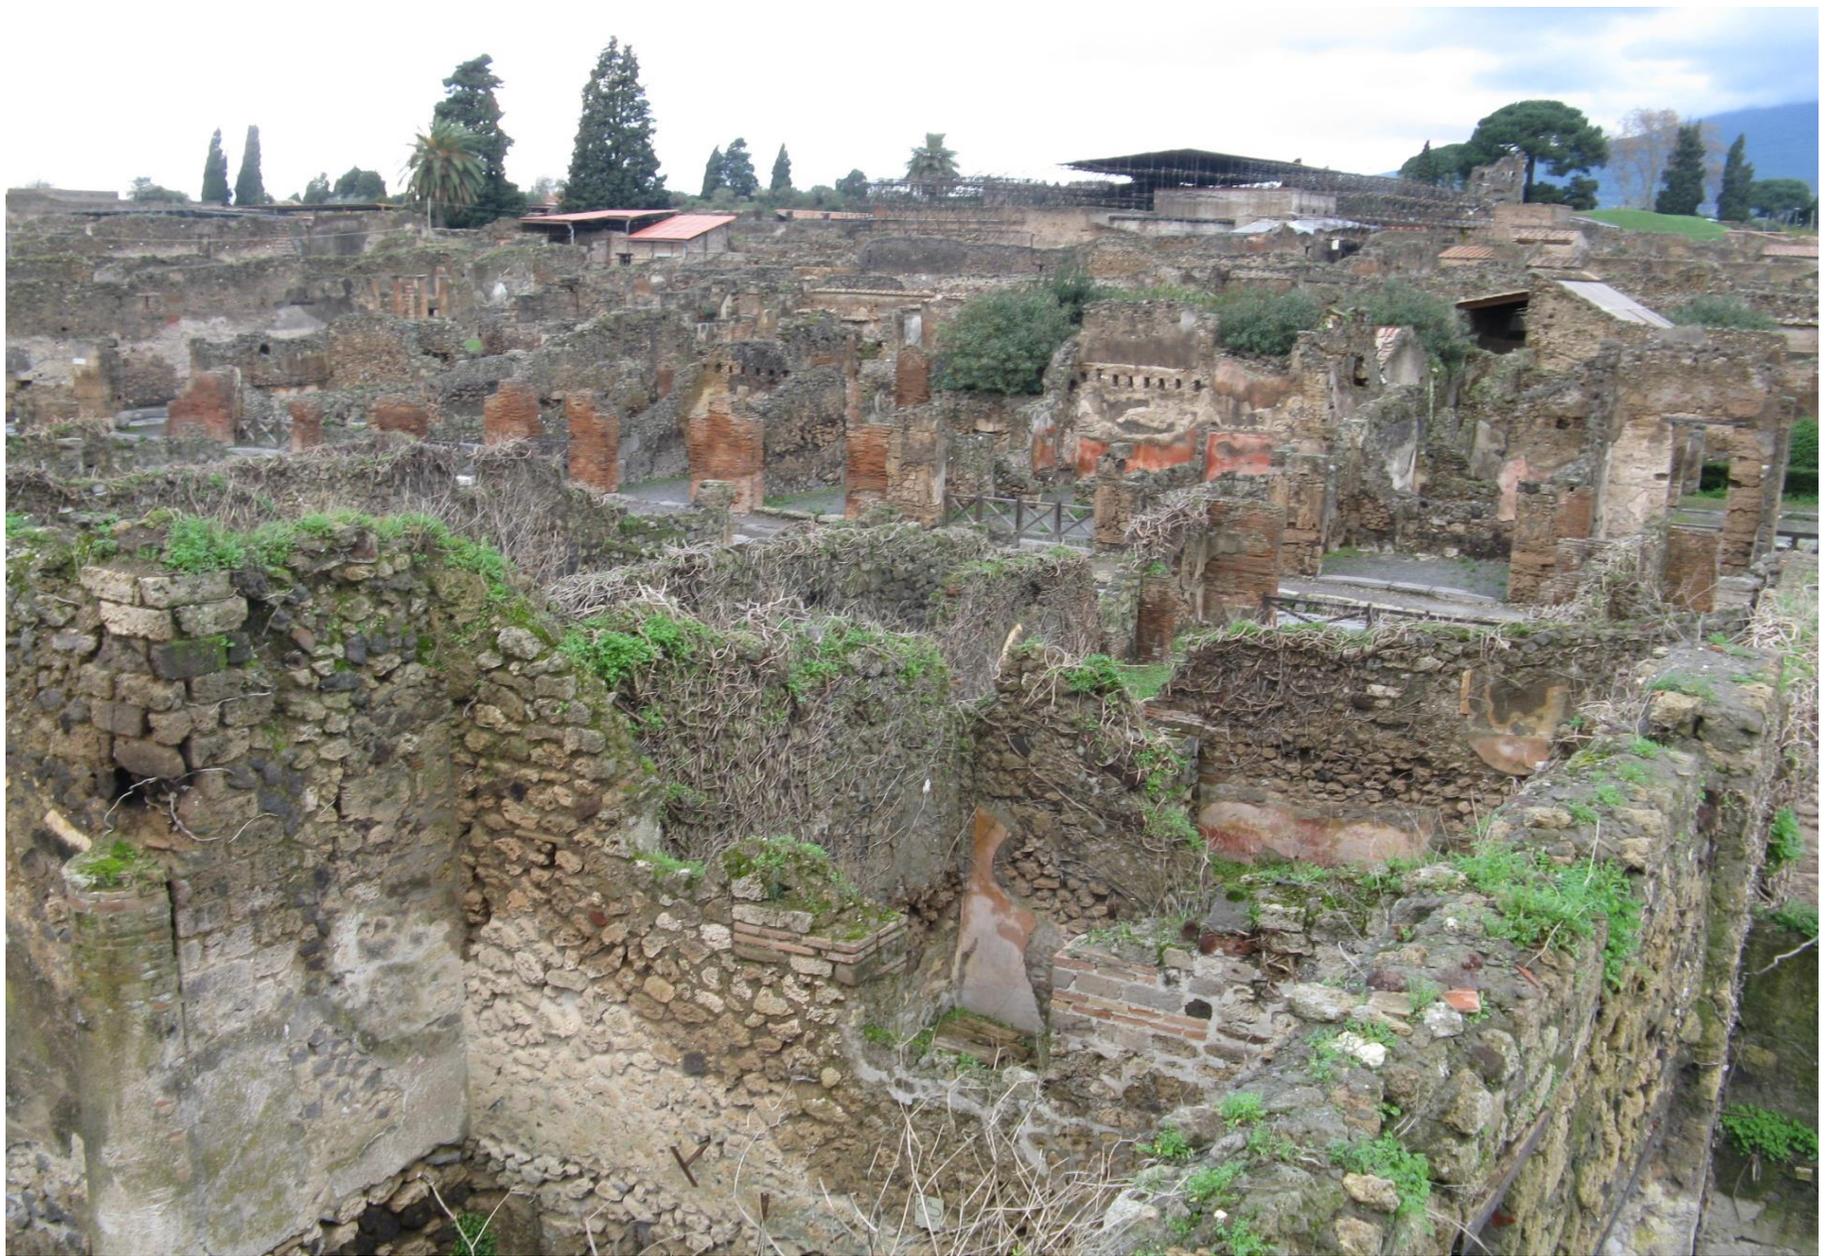
Pompei – Schola armaturarum

La documentazione d'archivio

Pompei

Schola armaturarum (III 3, 6)

AFSPompei C 926 (anno 1916)

Veduta della Schola armaturarum di Pompei al momento dello scavo, eseguito tra il 1915 e il 1916.

Nella foto si nota in primo piano il cumulo di lapilli dell'eruzione ancora in sito lungo Via dell'Abbondanza. Sugli stipiti ai lati dell'ingresso sono le pitture con due grandi trofei d'armi, sotto cui sono iscrizioni elettorali.

Sulla parete di fondo a destra si apre una porta che conduce agli ambienti retrostanti; le pareti sono decorate solo nella parte inferiore con pitture di Quarto stile a fondo rosso con Vittorie alate che recano armi. A destra si nota, nella parte alta della parete, il calco in gesso dell'impronta lasciata da un armadio ligneo.

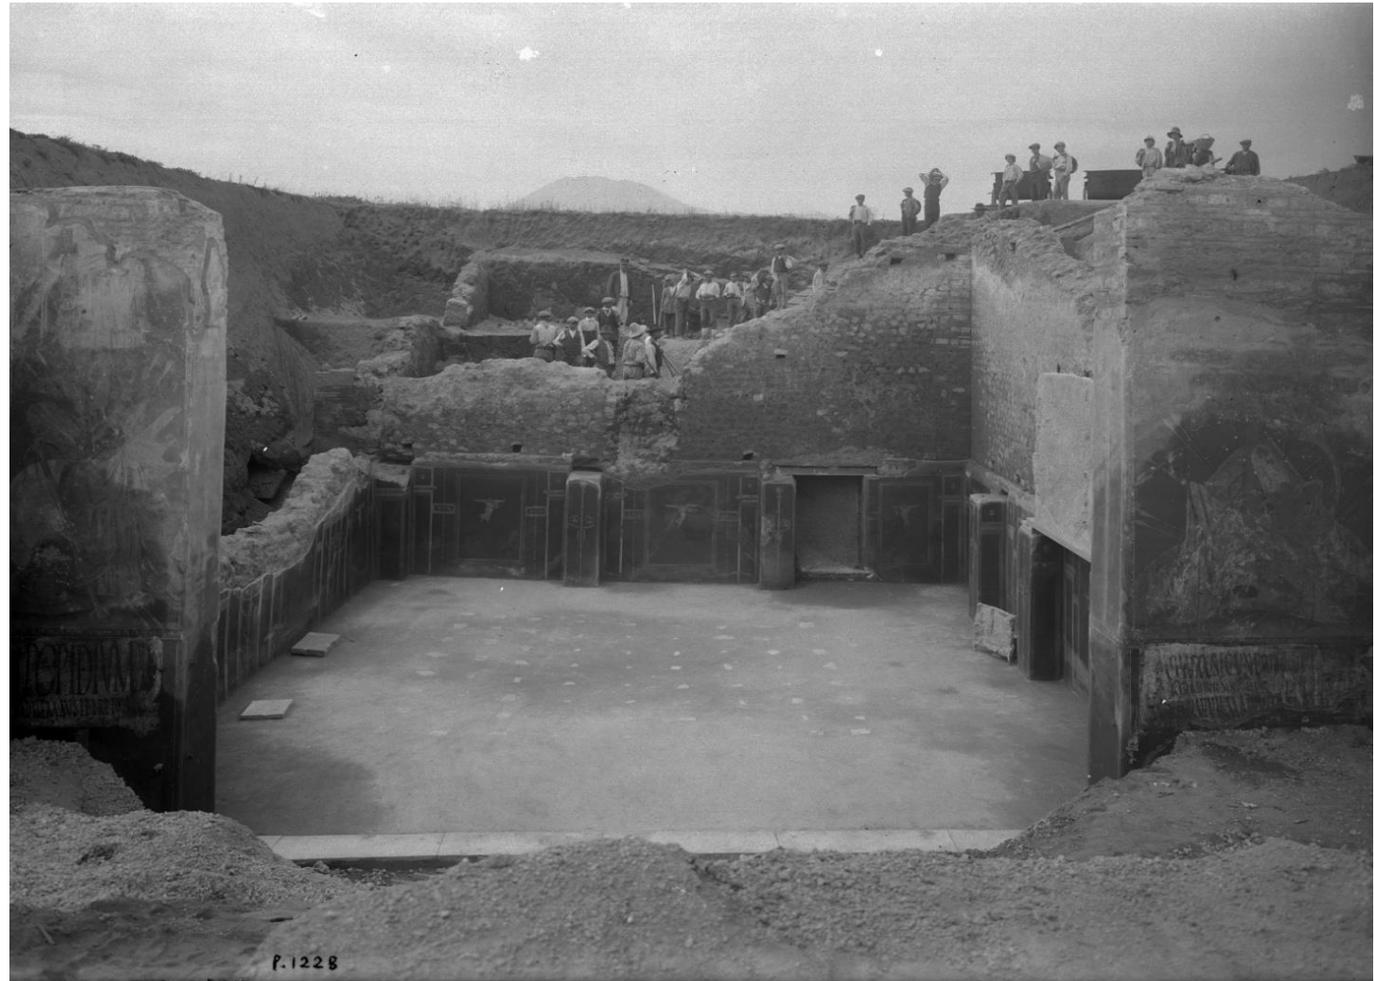
Schola armaturarum (III 3, 6)

Si nota in primo piano, sopra una trave in legno che funge da architrave sopra l'ingresso, il calco in gesso dell'impronta lasciata da una transenna lignea nello strato di cenere dell'eruzione.

L'ambiente era dunque chiuso da una transenna lignea con ordito obliquo, che fu successivamente rifatta con materiali moderni sulla base delle testimonianze di scavo e sistemata all'ingresso.

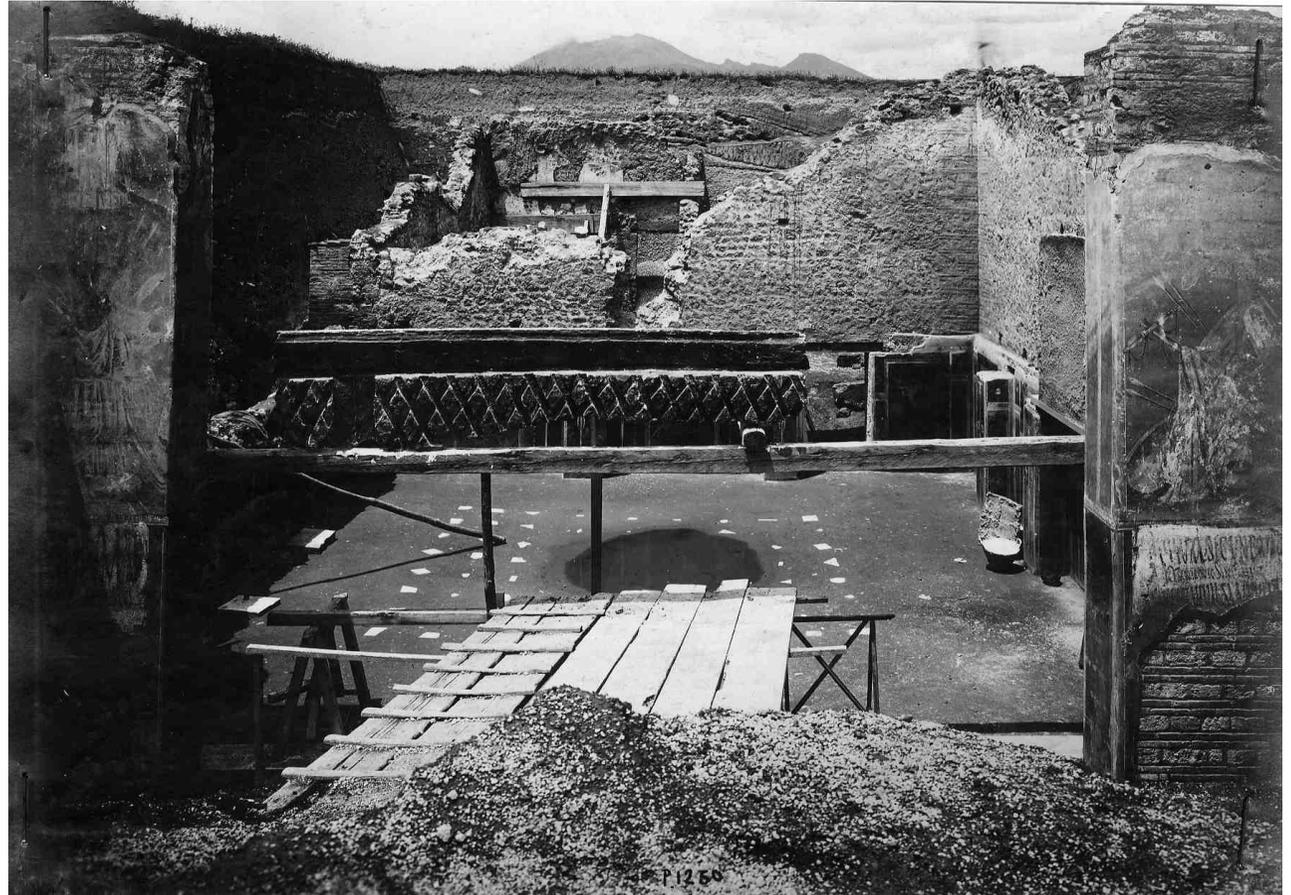
Pompei

Schola armaturarum

AFSPompei A provv. 368 (anno non indicato ma subito dopo il 1943)

La foto riproduce la situazione creatasi con il bombardamento dell'edificio durante la Seconda Guerra Mondiale. La copertura della sala, in strutture metalliche leggere, venne gravemente danneggiata e venne distrutta quasi interamente la parete occidentale dell'edificio, oltre alla casa attigua.

Restava ancora in sito la ricostruzione moderna della transenna lignea dell'ingresso.

Sul lato destro della facciata si notano appena le tracce residue della pittura con trofeo, ma resta la tenda che la ricopriva in caso di sole e pioggia.

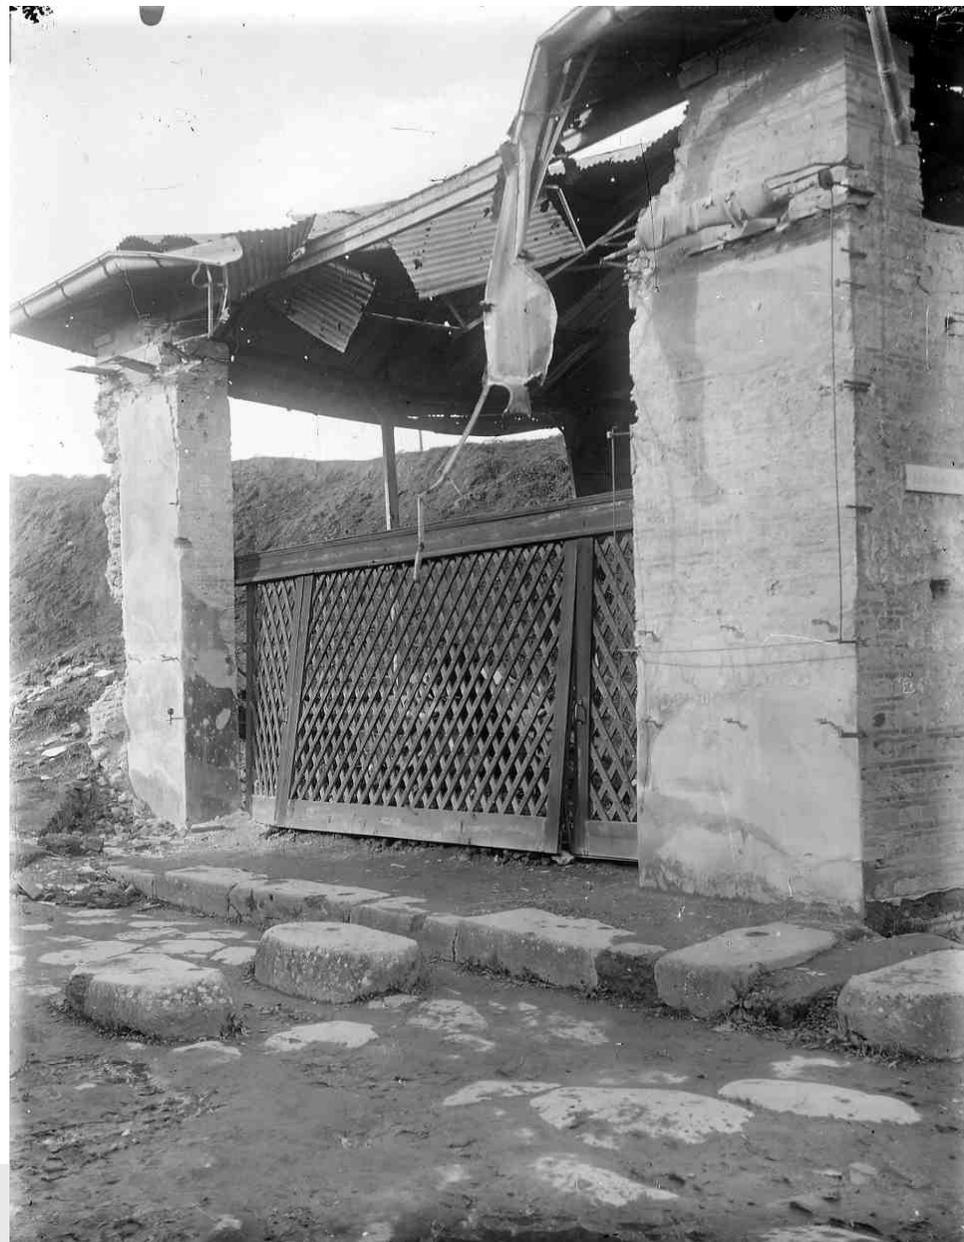
Schola armaturarum

Sono visibili le impalcature lignee utilizzate per la ricostruzione ed i puntelli che reggono l'angolo dell'edificio.

Una targhetta apposta su una muratura e ancora conservata, documenta che il restauro venne eseguito nel 1946.

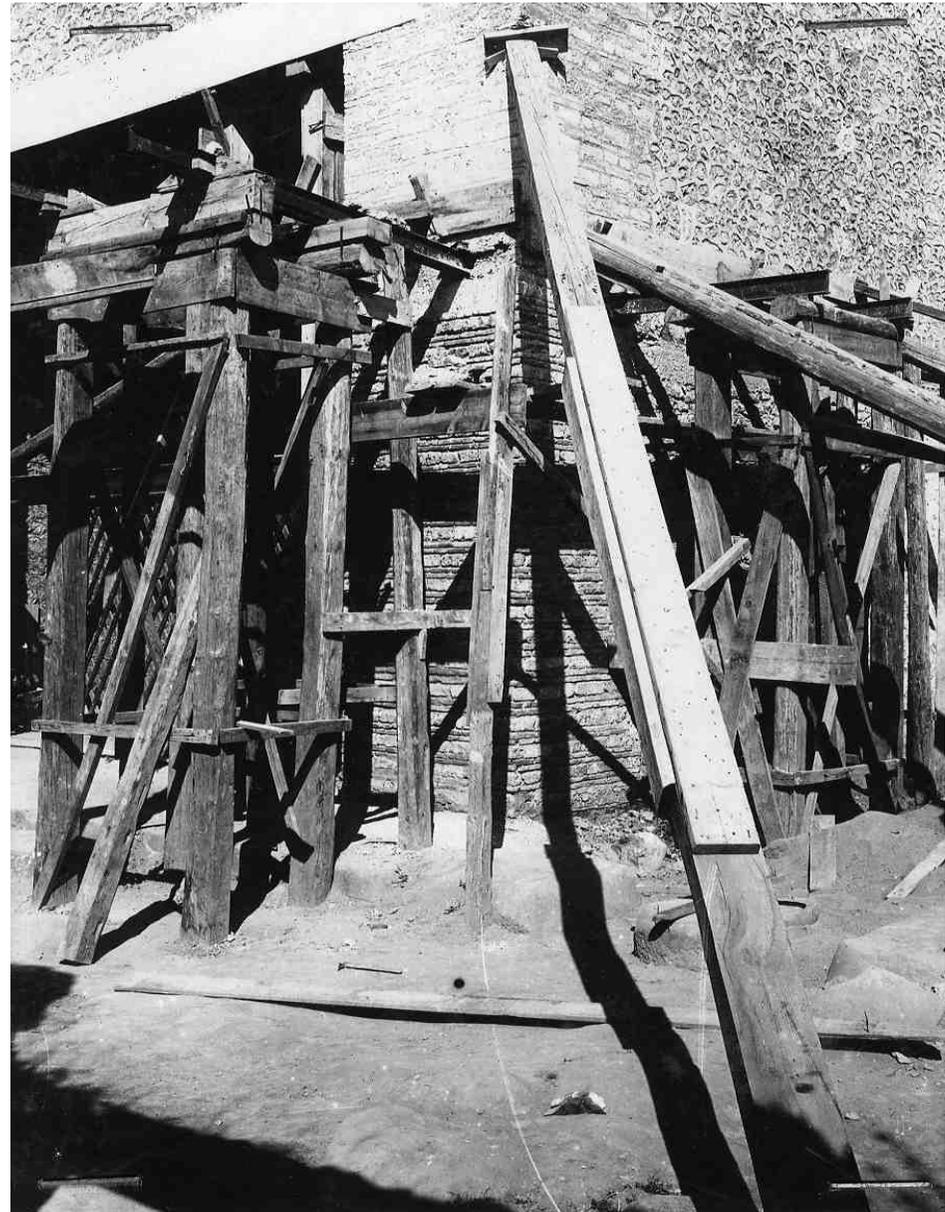
Schola armaturarum

Resta sulla facciata, a sinistra dell'ingresso, la pittura con trofeo dello stipite sinistro, mentre a destra sono ancora in sito le impalcature utilizzate per il restauro.

A sinistra si nota inoltre il muretto a scarpa realizzato per contenere il terreno nell'area dove era stato scavato solo il prospetto delle botteghe lungo la via.

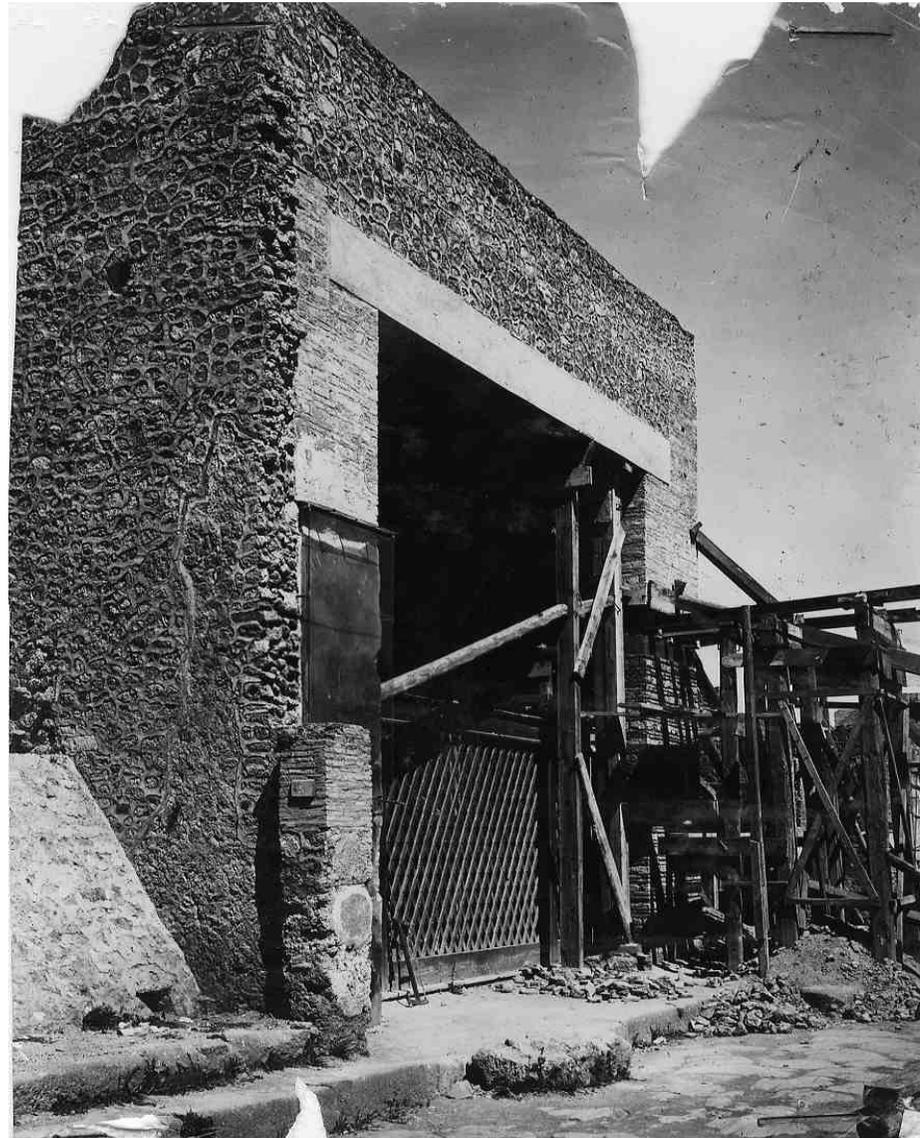
Pompei

Schola armaturarum (III 3, 6)

AFSPompei A 387 (dopo il 1946)

La foto presenta la situazione dopo il restauro postbellico.

La veduta dell'esterno del lato orientale mostra chiaramente che la parte superiore della parete è di restauro: è nettamente visibile la linea irregolare che distingue la muratura originaria da quella di ricostruzione.

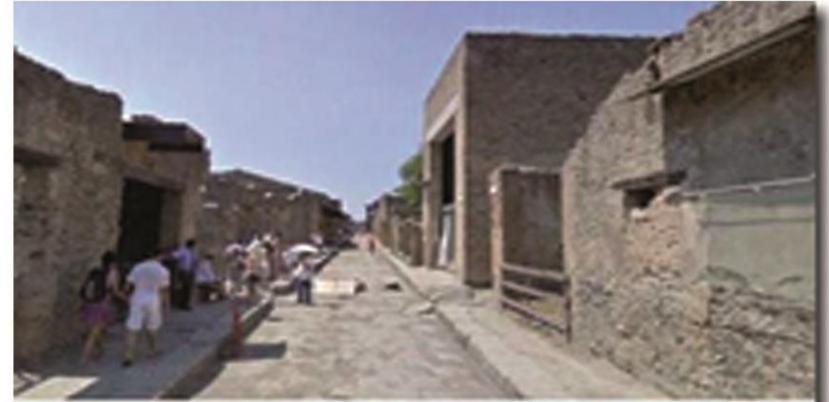
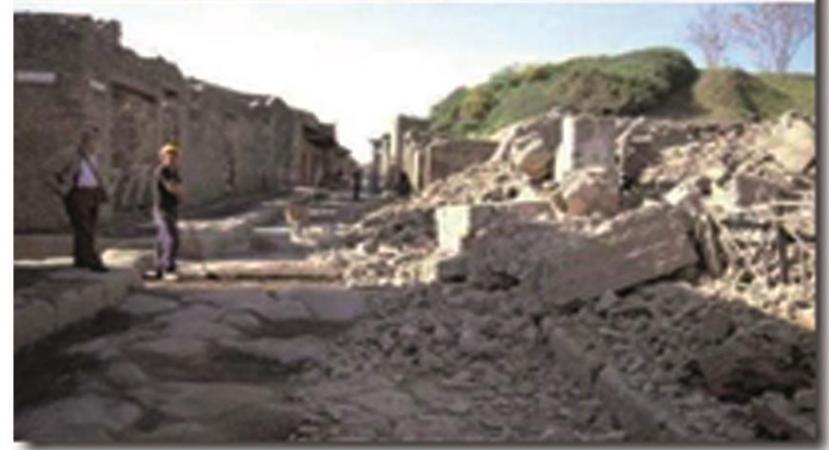
Prima del crollo

Dopo il crollo

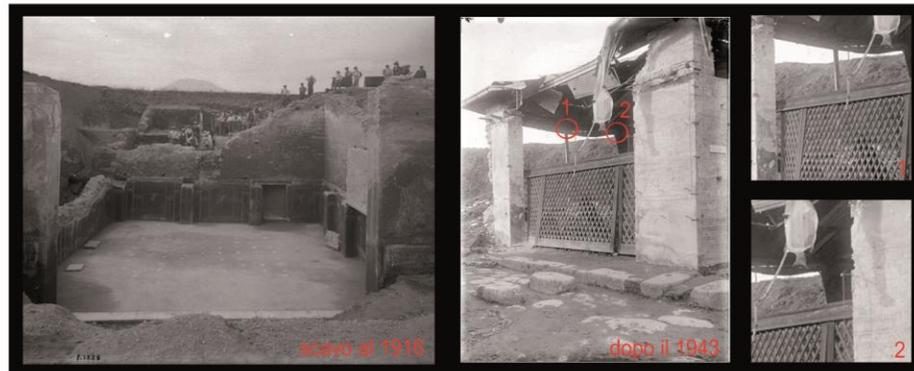
Particolare 2

Particolare 3

- Cordolo sommitale in c.a.;
- Squadrette metalliche per il collegamento di elementi preesistenti mediante chiodature a caldo;
- Profili metallici (presumibilmente IPN140);
- Piastre metalliche piegate per il collegamento di elementi preesistenti mediante chiodature a caldo.

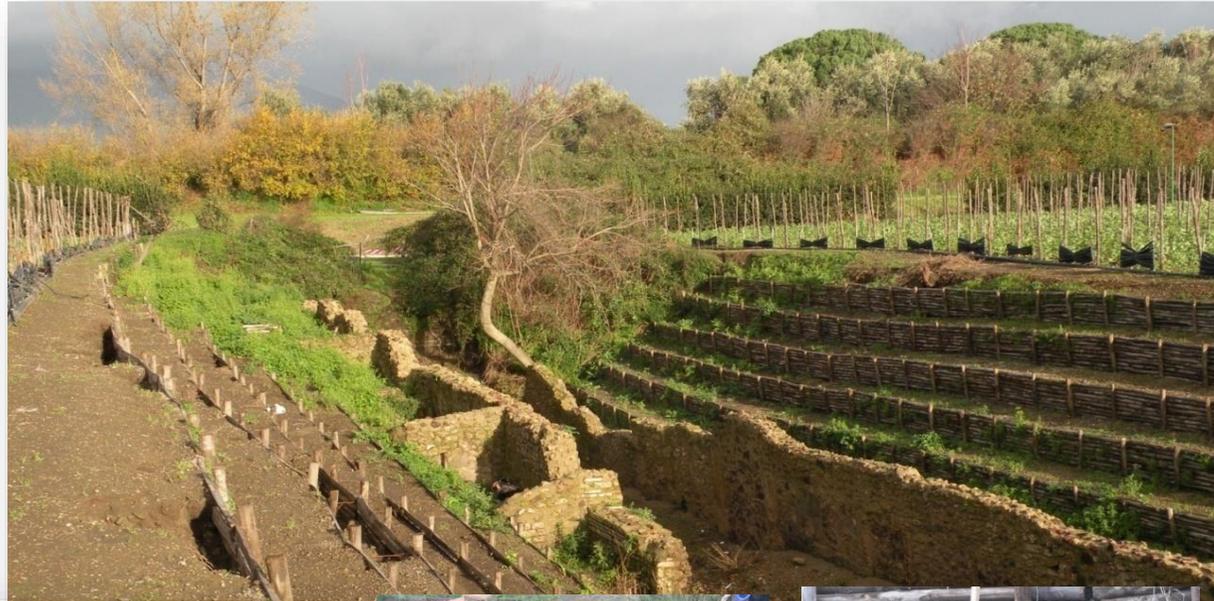
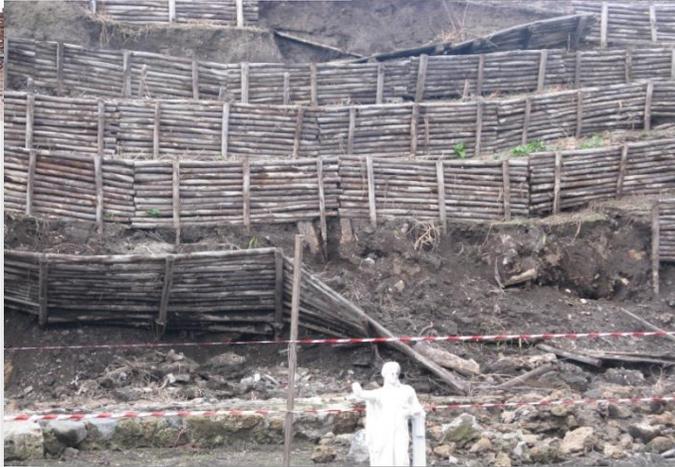
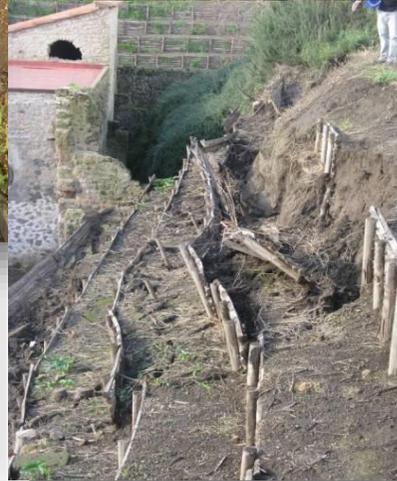
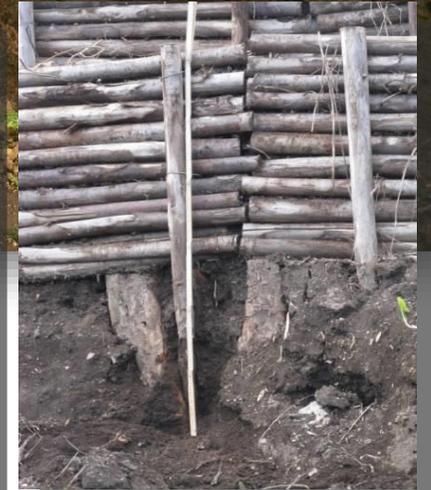
Schema di impianto viminata

Contenimento del ruscellamento superficiale: VIMINATE
