## SISMABONUS E VANTAGGI FISCALI

### Casi studio:

- **Edificio in muratura**, via Porrettana 68, Bologna.
- **Edificio in calcestruzzo armato**, via Varese 18, Milano.

**Miglioramento sismico** di un edificio  
residenziale di pregio.

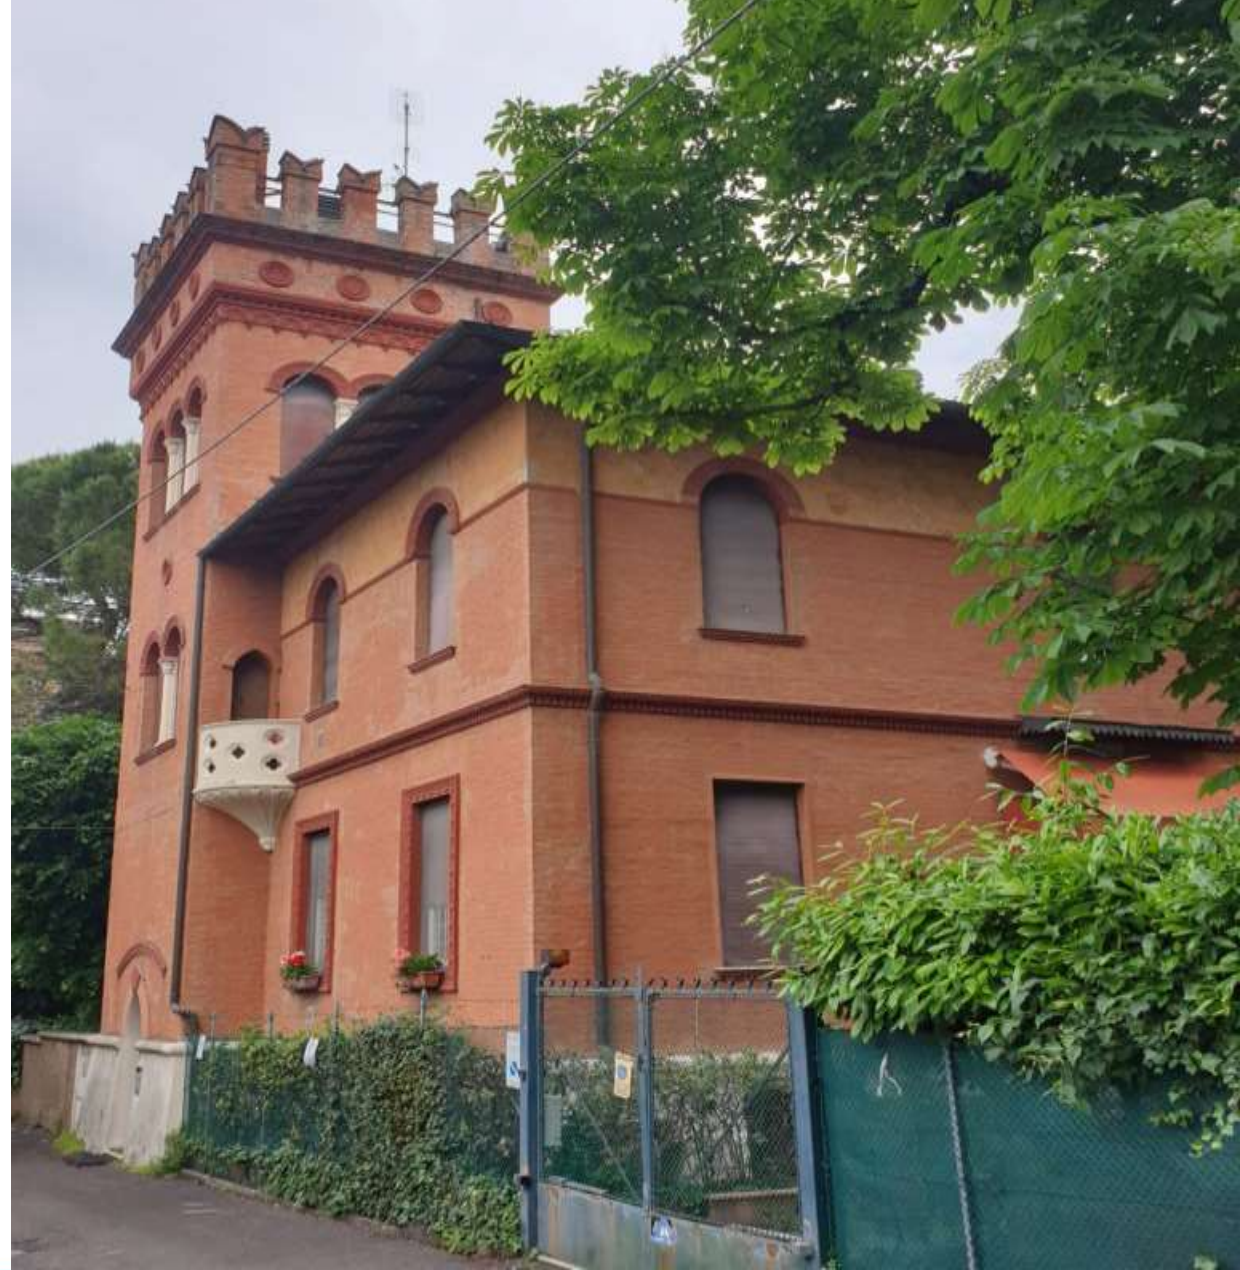
Il fabbricato si presenta come una piccola casa fortificata con tetto a larghe falde, unito ad una torre angolare merlata. I paramenti murari sono tipicamente in mattoni a vista. Sono invece in simil-cotto gli ornamenti, le cornici marcapiano dentellate, le colonne delle bifore e delle trifore e i piattelli decorati a rilievo sul paramento della torre.

I prospetti dell'immobile sono ricchi di decorazioni e apparati figurativi che richiamano il repertorio eclettico medievale. Citiamo, ad esempio, l'ampia fascia decorata con gli stemmi e i cartigli presente immediatamente sotto la linea di gronda.

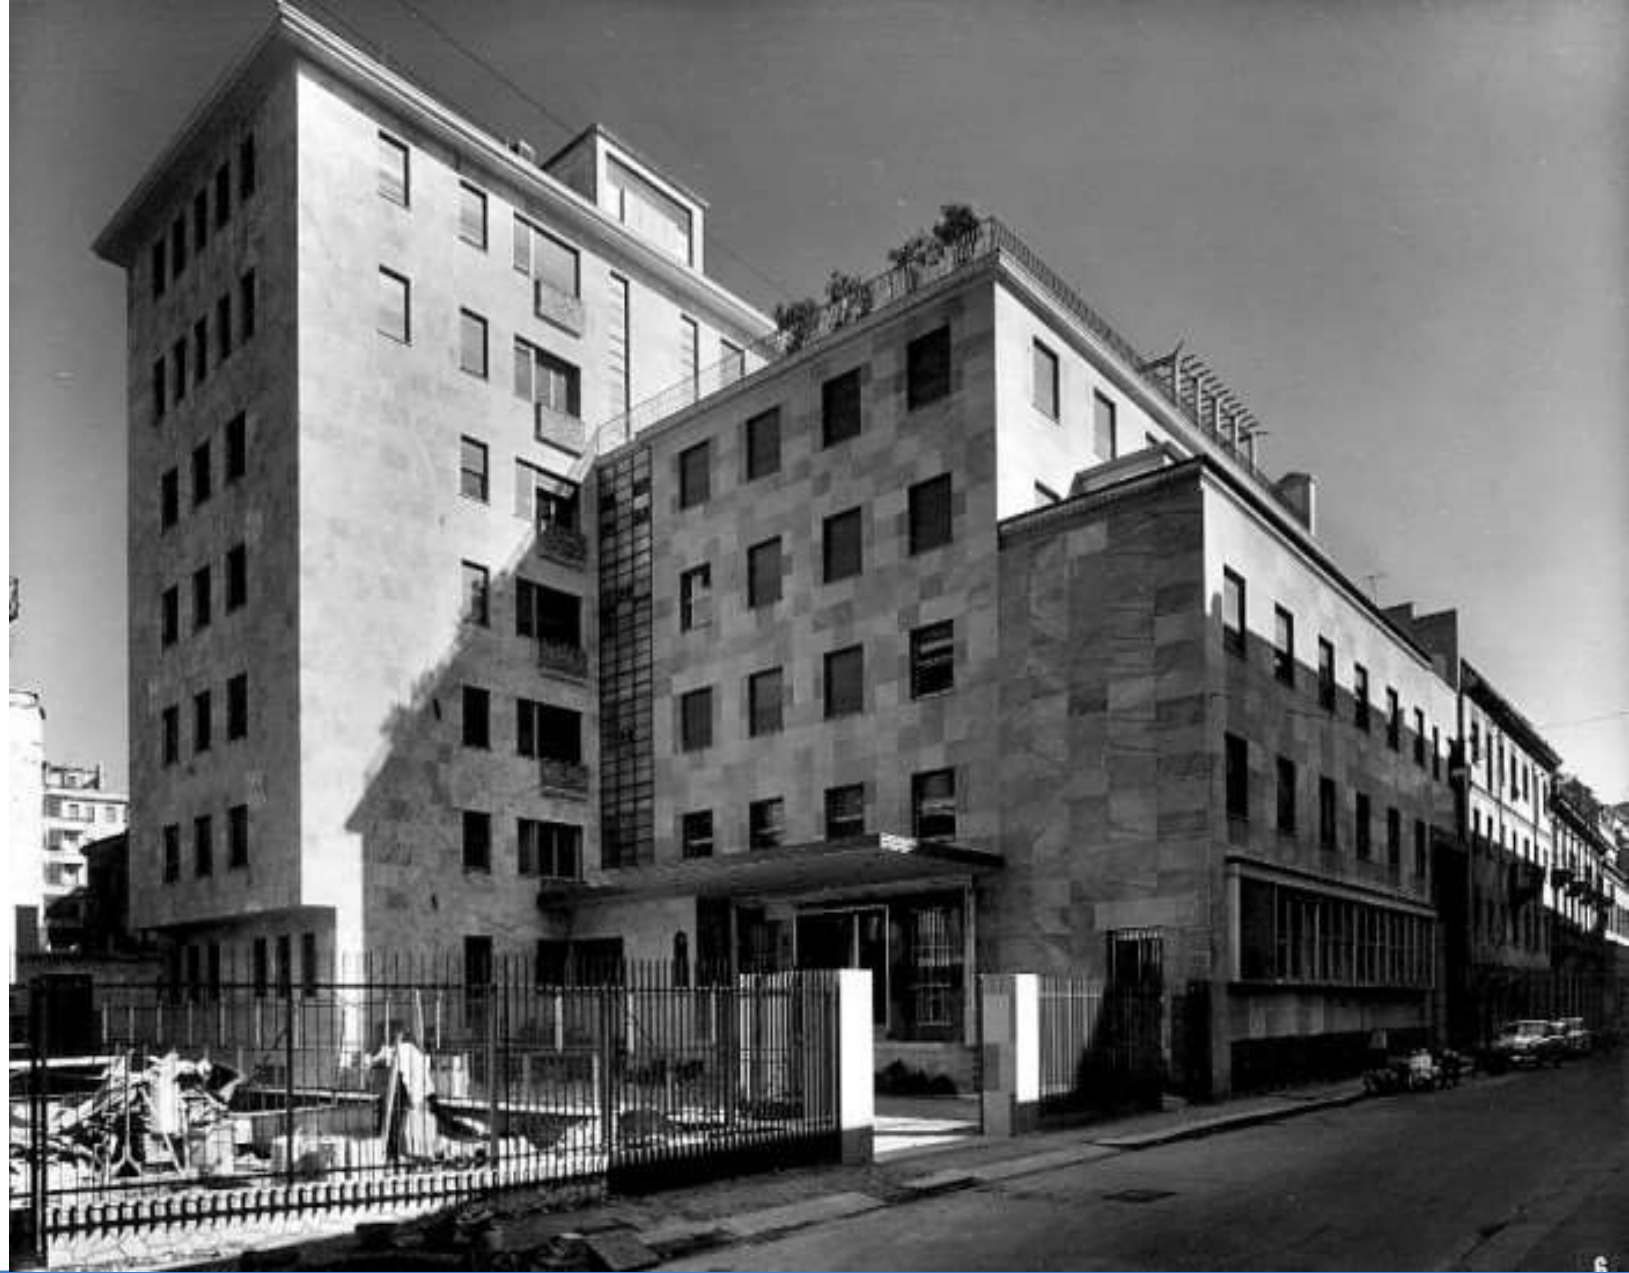
Edificio Giovanni Conti  
Milano, via Varese 18  
1954-1959  
Arch. Piero Portaluppi

**Miglioramento sismico** di un edificio  
In calcestruzzo armato

- Ampliamento dei volumi ai piani 3° e piano 5° a mezzo di strutture in carpenteria metallica.
- Modifica del piano 7° con modifica del volume sottotetto con mantenimento dell'altezza originale dell'edificio
- Modifica del prospetto est dell'edificio con ampliamento del volume esistente a mezzo di carpenteria metallica.
