## OTTAVA EDIZIONE DELLA GIORNATA NAZIONALE DELLA PREVENZIONE SISMICA - EVENTI FORMATIVI SULLA PREVENZIONE SISMICA -

**MODULO 1: INTERVENTI COMBINATI DI RETROFIT ANTISISMICO ED EFFICIENTAMENTO ENERGETICO**

Esempi di interventi integrati su edifici in  
muratura

## Progetto ReLUIS WP5 – Task 1

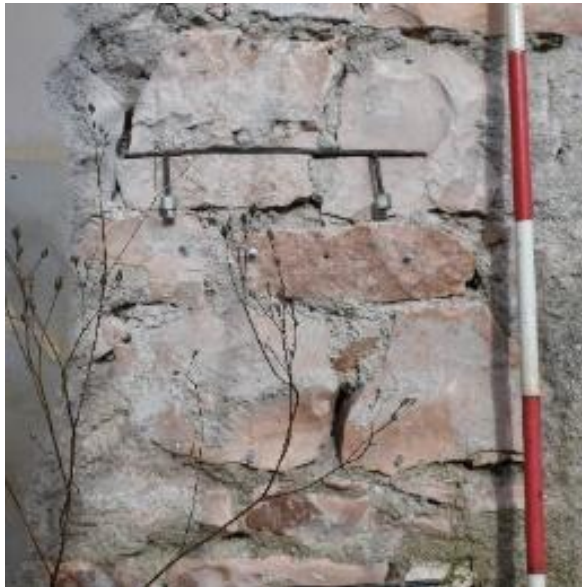
*Conci sbozzati (perim. principale)*

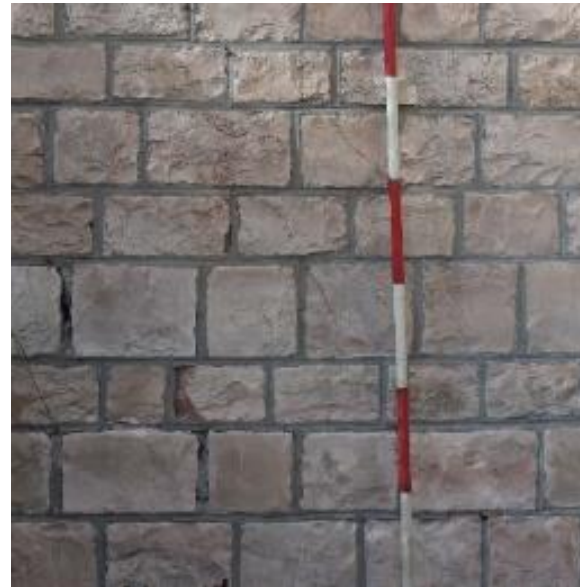
*Conci squadrati (perim. secondaria)*

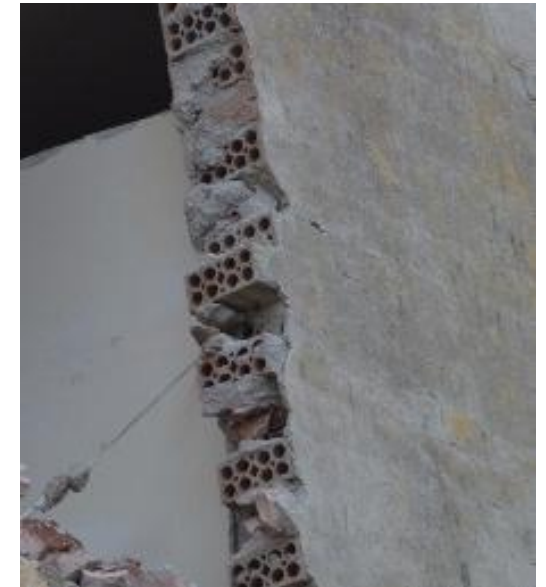
*Blocchi forati (scala interna)*

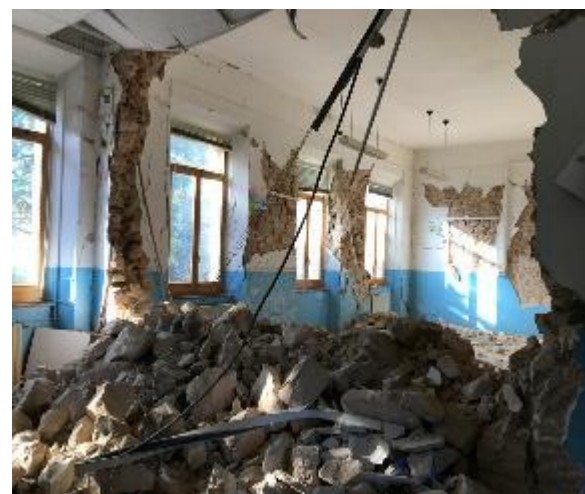
*Muratura a conci sbozzati, con  
paramenti di spessore disomogeneo*

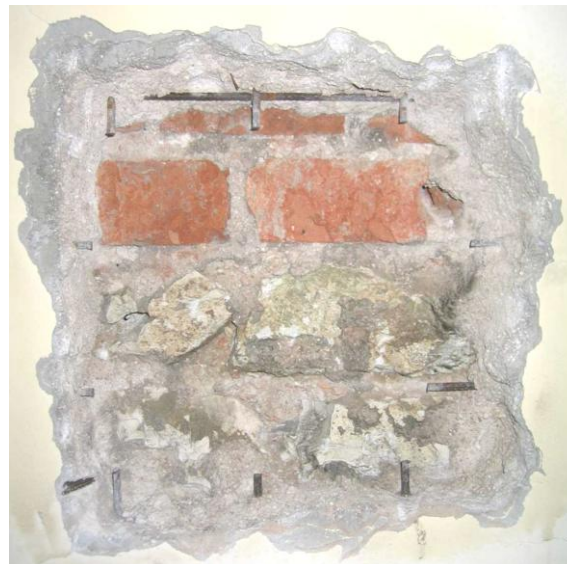
*Pietre a spacco con buona tessitura  
(interna principale ed esterna) e  
mattoni facciavista (solo esterna)*

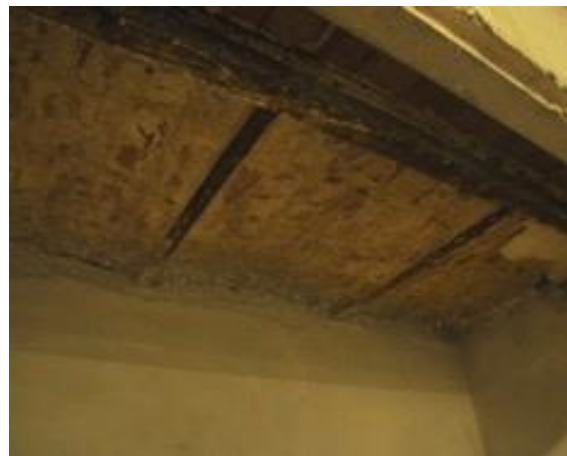
*Putrelle in acciaio e voltine in laterizio  
forato  
(piano rialzato e piano 1)*

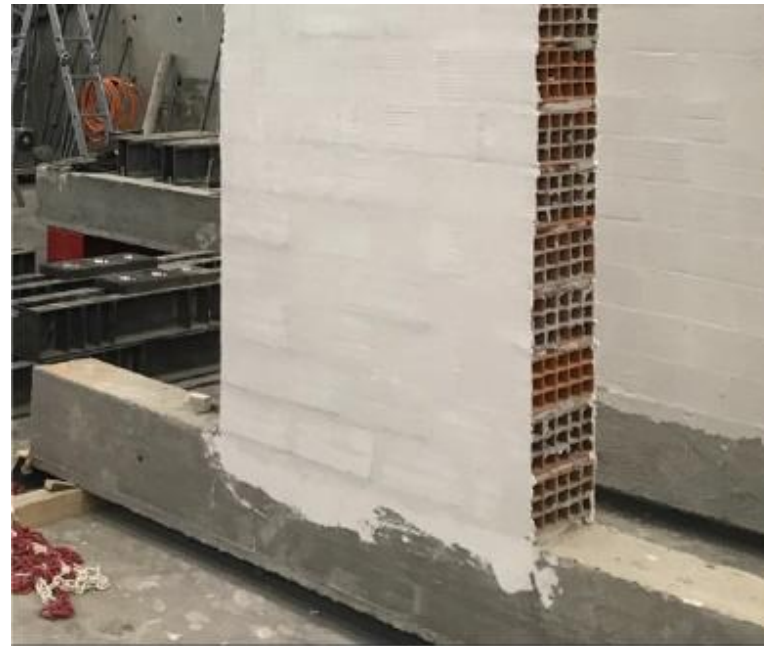
*Pareti perimetrali in muratura di mattoni forati (fori disposti in orizzontale) e telaio di spina in c.a pilastri 30x30, travi 30x40*

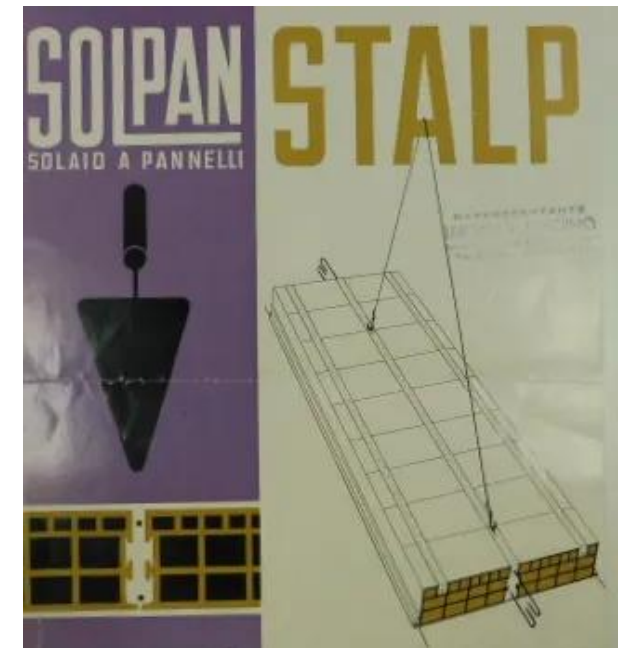
*Solaio laterocemento altezza 16.5 con travetti prefabbricati tipo «STALP»*

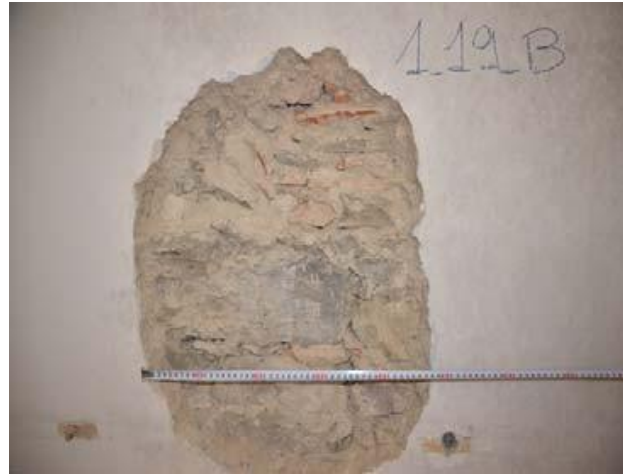
*Pietra calcarea in blocchi (forme irregolari) e scaglie interposte (muratura principale PT, P1, P2)*

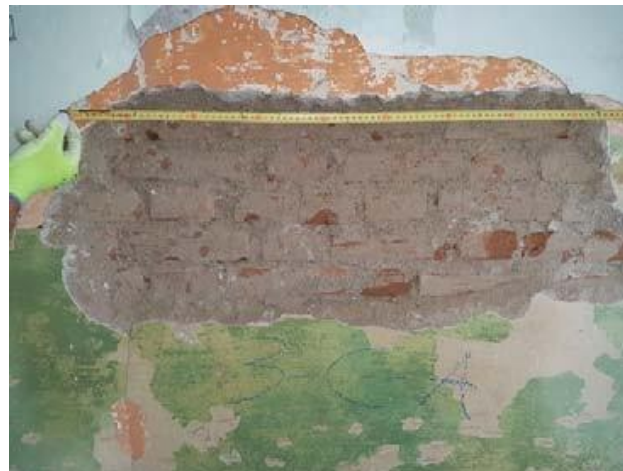
*Mattoni pieni e malta di calce (muratura principale P3)*

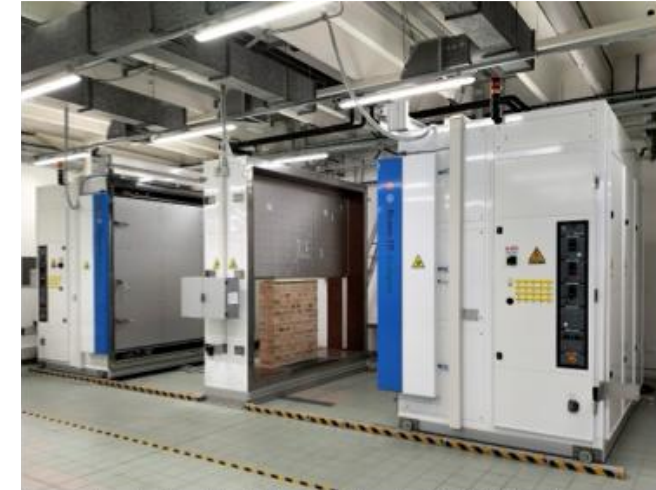
Camera termica - Sustainable Energy Laboratory (DICAM UniTN)

Parete muraria  
Pannello ligneo

Soluzione 0

Parete muraria  
Freno/barriera al vapore  
Pannello ligneo

Soluzione 1

Parete muraria  
Isolante termico  
Freno/barriera al vapore  
Pannello ligneo

Soluzione 2
