## OTTAVA EDIZIONE DELLA GIORNATA NAZIONALE DELLA PREVENZIONE SISMICA - EVENTI FORMATIVI SULLA PREVENZIONE SISMICA -

### MODULO 3 : LEGNO PER USO STRUTTURALE: NUOVE COSTRUZIONI ED INTERVENTI SULL'ESISTENTE

## Il legno nelle costruzioni esistenti: valutazioni e tecniche di intervento

**Prof. Ivan Giongo**

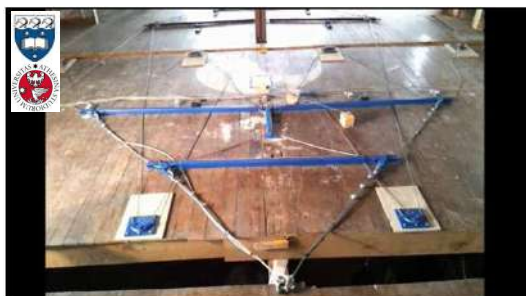
## Periodo di oscillazione dei solai | Test di snap-back

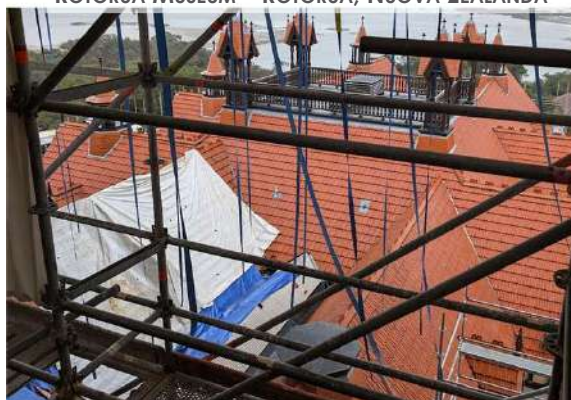
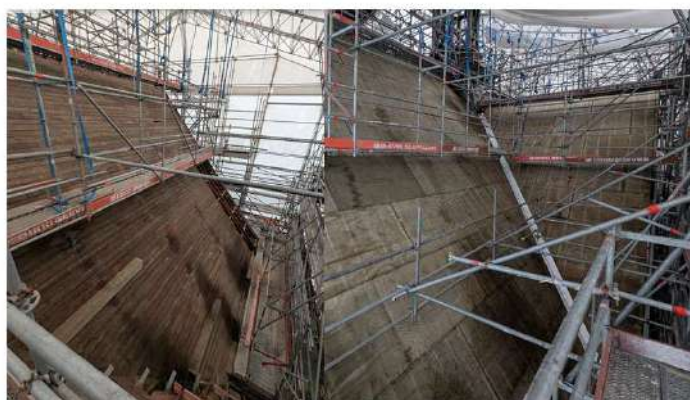
ROTORUA MUSEUM – ROTORUA, NUOVA ZEALANDA

Irrigidimento della falda con pannelli in compensato

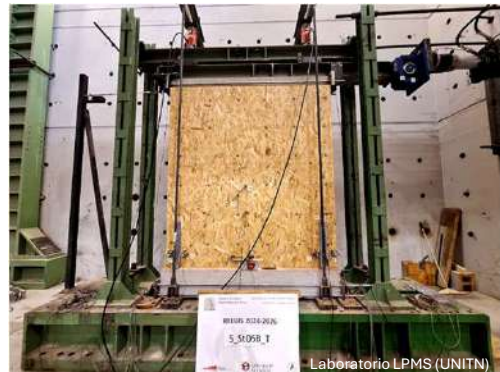
- Campione rinforzato → connettori a secco
- Incremento di capacità medio **+53% rispetto URM**
- Incremento di deformazione ultima medio **+120% rispetto URM**
